# Einschätzung von Durchlass-Bauwerken und Gefährdung des Fischotters

Aufnahme Nummer: 2236-003 Aufnahme-Datum: 13.10.2010

Gewässername: Feuchtgebiet  
Lage: zwischen Sülter und Bötterkamp westlich Groß Görnow  
Straße: k.A.  
Bahntrasse  
Todfunde: 0

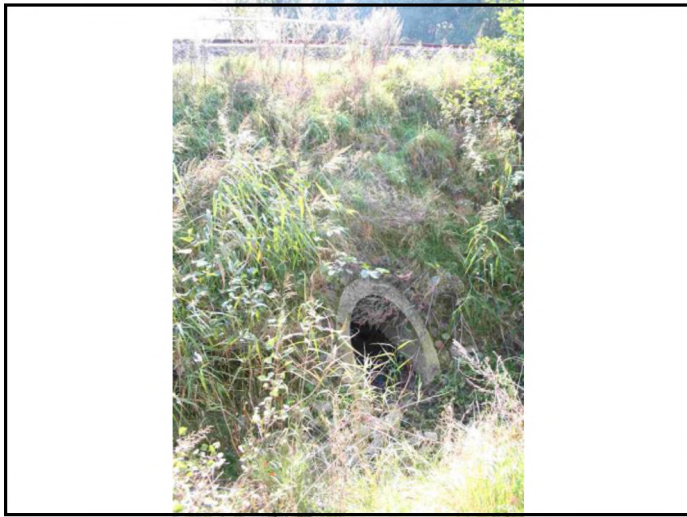
Nr.: 2236-003\_001\_he.JPG

Bedeutung im Habitatverbund: mittel  
Verkehrsdichte: gering  
Brückenindex: 0,037  
Durchlass-Tauglichkeit: bedingt geeignet

Vorhandene Röhre so verändern, daß Passage möglich ist. Dazu außerhalb Grabensohle absenken, damit RDL trocken ist, Kies einbringen. Gefährdungsbereich über gesamte feuchte Senke bleibt.
