Einschätzung von Durchlass-Bauwerken und Gefährdung des Fischotters

Aufnahme Nummer: 2236-004 Aufnahme-Datum: 13.10.2010

Gewässername: Zufluß Groß Labenzer See
Lage: in Groß Labenz
Straße: Dorfstraße
sonstige Straße
Todfunde: 0

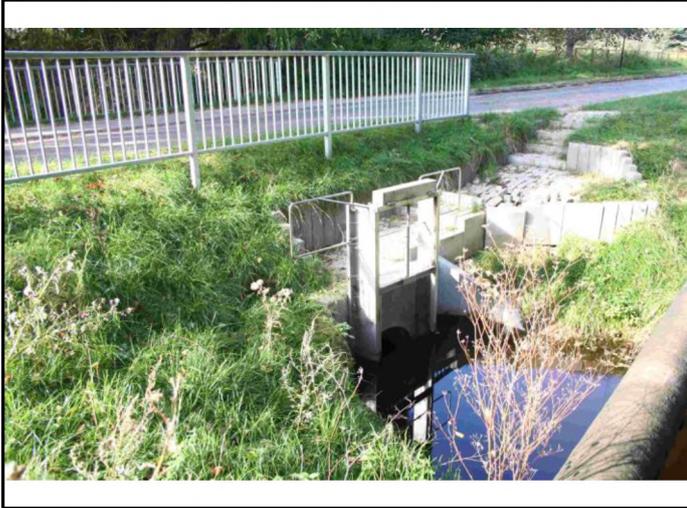
Nr.: 2236-004_001_he.JPG

Bedeutung im Habitatverbund: sehr hoch
Verkehrsdichte: gering
Brückenindex: 0
Durchlass-Tauglichkeit: ungeeignet

Unverständlich, warum hier ein Wehr an der Straße erneuert wurde.

Trennung Wehr Durchlass	<input checked="" type="checkbox"/>	keine notwendig	<input type="checkbox"/>
Installation oberhalb Wehr	<input checked="" type="checkbox"/>	Markierstruktur Steinsch	<input type="checkbox"/>
Installation unterhalb Wehr	<input type="checkbox"/>	Markierstruktur Ufersubstrat	<input type="checkbox"/>
Entfernung Rechen	<input type="checkbox"/>	Markierstruktur Laufbohle fest	<input type="checkbox"/>
Entfernung sonstige Hindernisse	<input type="checkbox"/>	Markierstruktur Laufbohle schwimmend	<input type="checkbox"/>
Kastendurchlass/Maul eins. Berme	<input type="checkbox"/>	Markierstruktur Podest	<input type="checkbox"/>
Kastendurchlass/Maul beids. Berme	<input checked="" type="checkbox"/>	Verrohrung öffnen	<input type="checkbox"/>
Markierstruktur einseitig	<input type="checkbox"/>	Leit-/Schutzzäune notwendig	<input type="checkbox"/>
Markierstruktur beidseitig	<input type="checkbox"/>	Leitstrukturen/ -senken einrichten	<input type="checkbox"/>
