# Einschätzung von Durchlass-Bauwerken und Gefährdung des Fischotters

Aufnahme Nummer: 2236-006 Aufnahme-Datum: 13.10.2010

Gewässername: Seebach  
Lage: östlich Klein Labenz  
Straße: Dorfverbindung  
sonstige Straße  
Todfunde: 0

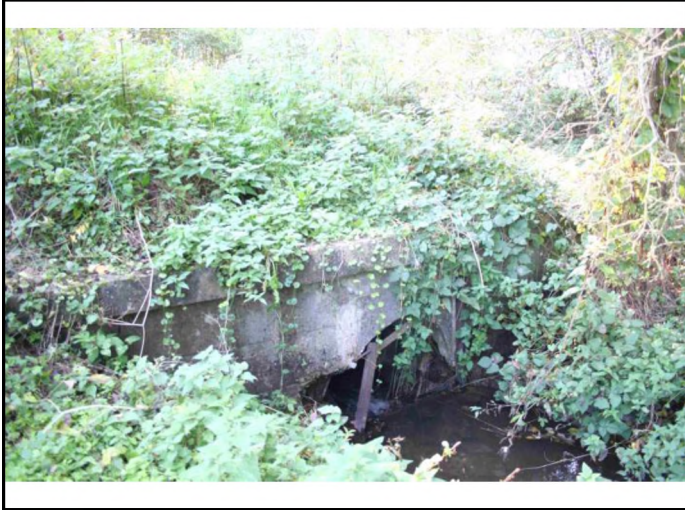
Nr.: 2236-006\_001\_he.JPG

Brückentyp: Rohrdurchlass Durchlaß Durchmesser: k.A.

Lichte Breite [m]: 0,8  
Lichte Höhe [m]: 0,6 Brückenlänge [m]: 13  
Bermen-Anzahl: keine  
Bermenform: k.A.

Bedeutung im Habitatverbund: sehr hoch  
Verkehrsdichte: gering  
Brückenindex: 0,037  
Durchlass-Tauglichkeit: ungeeignet

Trennung Wehr Durchlass	<input type="checkbox"/>	keine notwendig	<input checked="" type="checkbox"/>
Installation oberhalb Wehr	<input type="checkbox"/>	Markierstruktur Steinsch	<input type="checkbox"/>
Installation unterhalb Wehr	<input type="checkbox"/>	Markierstruktur Ufersubstrat	<input type="checkbox"/>
Entfernung Rechen	<input type="checkbox"/>	Markierstruktur Laufbohle fest	<input type="checkbox"/>
Entfernung sonstige Hindernisse	<input type="checkbox"/>	Markierstruktur Laufbohle schwimmend	<input type="checkbox"/>
Kastendurchlass/Maul eins. Berme	<input type="checkbox"/>	Markierstruktur Podest	<input type="checkbox"/>
Kastendurchlass/Maul beids. Berme	<input checked="" type="checkbox"/>	Verrohrung öffnen	<input type="checkbox"/>
Markierstruktur einseitig	<input type="checkbox"/>	Leit-/Schutzzäune notwendig	<input type="checkbox"/>
Markierstruktur beidseitig	<input type="checkbox"/>	Leitstrukturen/ -senken einrichten	<input type="checkbox"/>
