Einschätzung von Durchlass-Bauwerken und Gefährdung des Fischotters

Aufnahme Nummer: 2236-008 Aufnahme-Datum: 13.10.2010

Gewässername: Zufluß Karpfensee
Lage: nördlich Wipersdorf
Straße: k.A.
Bahntrasse
Totfunde: 0

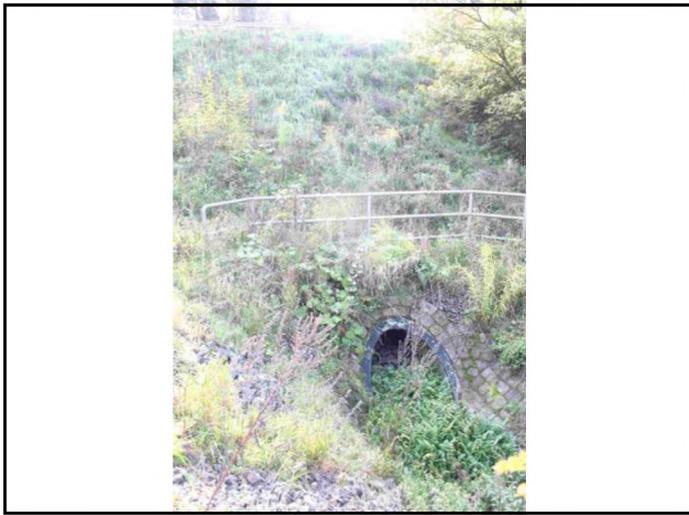
Nr.: 2236-008_001_he.JPG

Brückentyp: Rohrdurchlass Durchlaß Durchmesser: k.A.

Lichte Breite [m]: 1
Lichte Höhe [m]: 0,7 Brückenlänge [m]: ~18
Bermen-Anzahl: einseitig
Bermenform: UU Feldstein

Bedeutung im Habitatverbund: sehr hoch
Verkehrsdichte: gering
Brückenindex: 0,039
Durchlass-Tauglichkeit: bedingt geeignet

Priorität Festlegung: **mittel**

Trennung Wehr Durchlass	<input type="checkbox"/>	keine notwendig	<input checked="" type="checkbox"/>
Installation oberhalb Wehr	<input type="checkbox"/>	Markierstruktur Steinsch	<input type="checkbox"/>
Installation unterhalb Wehr	<input type="checkbox"/>	Markierstruktur Ufersubstrat	<input type="checkbox"/>
Entfernung Rechen	<input type="checkbox"/>	Markierstruktur Laufbohle fest	<input type="checkbox"/>
Entfernung sonstige Hindernisse	<input type="checkbox"/>	Markierstruktur Laufbohle schwimmend	<input type="checkbox"/>
Kastendurchlass/Maul eins. Berme	<input checked="" type="checkbox"/>	Markierstruktur Podest	<input type="checkbox"/>
Kastendurchlass/Maul beids. Berme	<input type="checkbox"/>	Verrohrung öffnen	<input type="checkbox"/>
Markierstruktur einseitig	<input type="checkbox"/>	Leit-/Schutzzäune notwendig	<input type="checkbox"/>
Markierstruktur beidseitig	<input type="checkbox"/>	Leitstrukturen/ -senken einrichten	<input type="checkbox"/>

Wenn Durchlaß über größere Zeiträume trockenliegt bzw. nur gelegentlich Wasser führt, keine Maßnahmen notwendig.
