Einschätzung von Durchlass-Bauwerken und Gefährdung des Fischotters

Aufnahme Nummer: 2236-009 Aufnahme-Datum: 13.10.2010

Gewässername: k.A.
Lage: bei Penzin
Straße: k.A.
Bahntrasse
Todfunde: 0

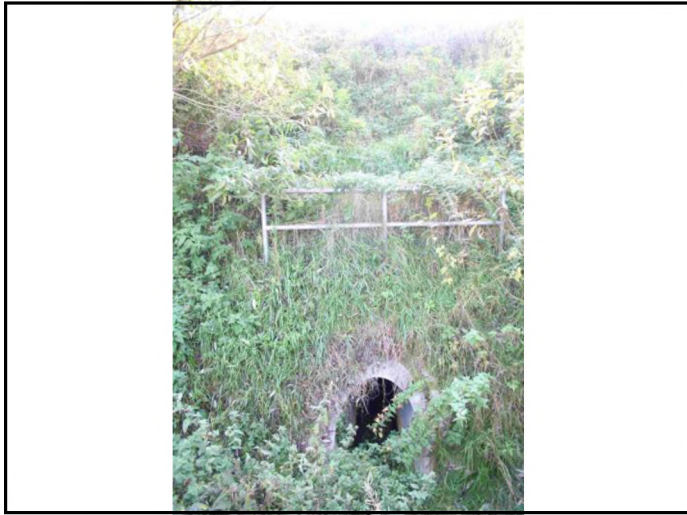
Nr.: 2236-009_001_he.JPG

Brückentyp: Rohrdurchlass Durchlaß Durchmesser: k.A.

Bedeutung im Habitatverbund: mittel
Verkehrsdichte: gering
Brückenindex: 0
Durchlass-Tauglichkeit: ungeeignet
