# Einschätzung von Durchlass-Bauwerken und Gefährdung des Fischotters

Aufnahme Nummer: 2236-016 Aufnahme-Datum: 13.10.2010

Gewässername: Alter Radebach  
Lage: nördlich Blankenberg  
Straße: B 192  
Bundesstraße  
Totfunde: 0

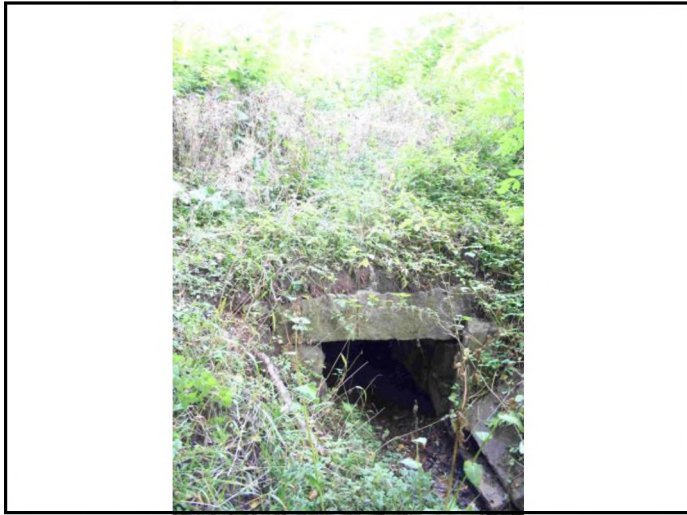
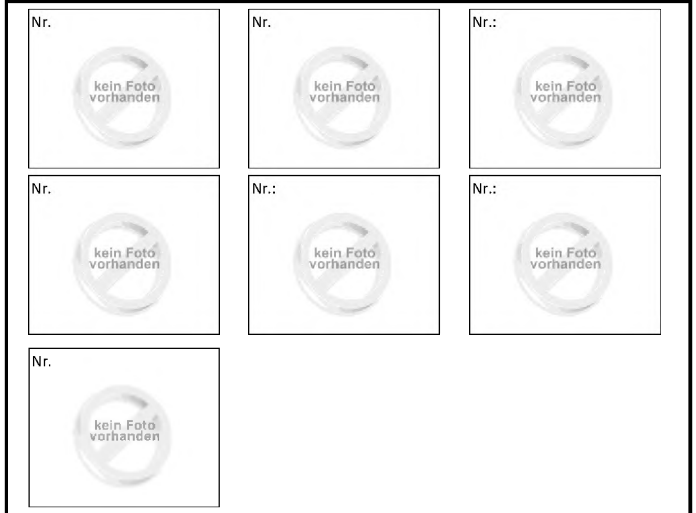
Nr.: 2236-016\_001\_he.JPG

Bedeutung im Habitatverbund: mittel  
Verkehrsdichte: hoch  
Brückenindex: 0,031  
Durchlass-Tauglichkeit: bedingt geeignet

**Priorität Festlegung: hoch**

Kurzfristig Graben ober/unterhalb soweit beräumen, daß Durchlaß trockenläuft und als Trockendurchlaß nutzbar ist.
