Einschätzung von Durchlass-Bauwerken und Gefährdung des Fischotters

Aufnahme Nummer: 2236-022 Aufnahme-Datum: 14.10.2010

Gewässername: k.A.
Lage: in Sternberg an Feuerwehr
Straße: Stadtstraße
sonstige Straße
Todfunde: 0

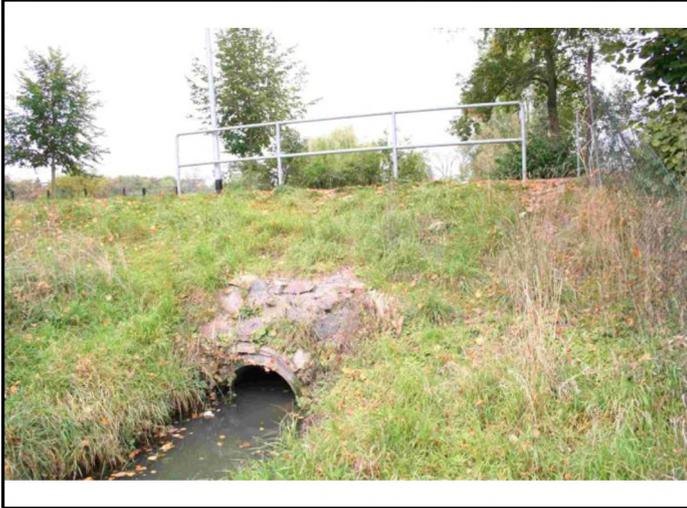
Nr.: 2236-022_001_he.JPG

Brückentyp: Rohrdurchlass Durchlaß Durchmesser: k.A.

Lichte Breite [m]: 0,9
Lichte Höhe [m]: 0,4
Bermen-Anzahl: keine
Bermenform: k.A.

Bedeutung im Habitatverbund: mittel
Verkehrsdichte: gering
Brückenindex: 0,019
Durchlass-Tauglichkeit: ungeeignet

Trennung Wehr Durchlass	<input type="checkbox"/>	keine notwendig	<input checked="" type="checkbox"/>
Installation oberhalb Wehr	<input type="checkbox"/>	Markierstruktur Steinsch	<input type="checkbox"/>
Installation unterhalb Wehr	<input type="checkbox"/>	Markierstruktur Ufersubstrat	<input type="checkbox"/>
Entfernung Rechen	<input type="checkbox"/>	Markierstruktur Laufbohle fest	<input type="checkbox"/>
Entfernung sonstige Hindernisse	<input type="checkbox"/>	Markierstruktur Laufbohle schwimmend	<input type="checkbox"/>
Kastendurchlass/Maul eins. Berme	<input checked="" type="checkbox"/>	Markierstruktur Podest	<input type="checkbox"/>
Kastendurchlass/Maul beids. Berme	<input type="checkbox"/>	Verrohrung öffnen	<input type="checkbox"/>
Markierstruktur einseitig	<input type="checkbox"/>	Leit-/Schutzzäune notwendig	<input type="checkbox"/>
Markierstruktur beidseitig	<input type="checkbox"/>	Leitstrukturen/ -senken einrichten	<input type="checkbox"/>
