Einschätzung von Durchlass-Bauwerken und Gefährdung des Fischotters

Aufnahme Nummer: 2236-024 Aufnahme-Datum: 14.10.2010

Gewässername: Stadtgraben
Lage: in Sternberg an Mühle
Straße: Stadtstraße
sonstige Straße
Todfunde: 0

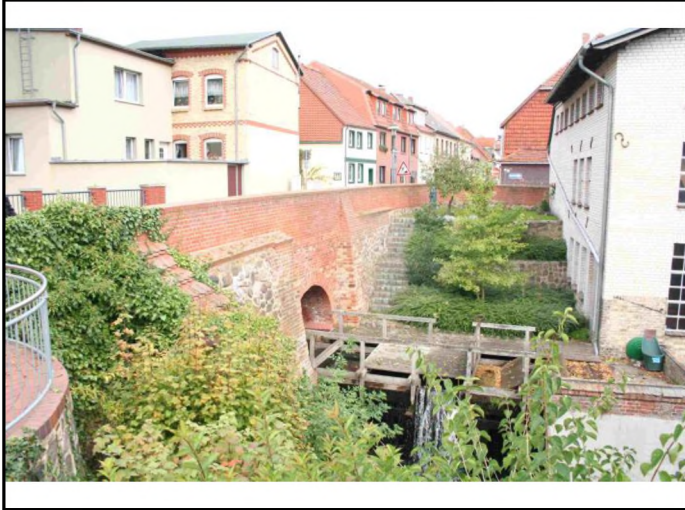
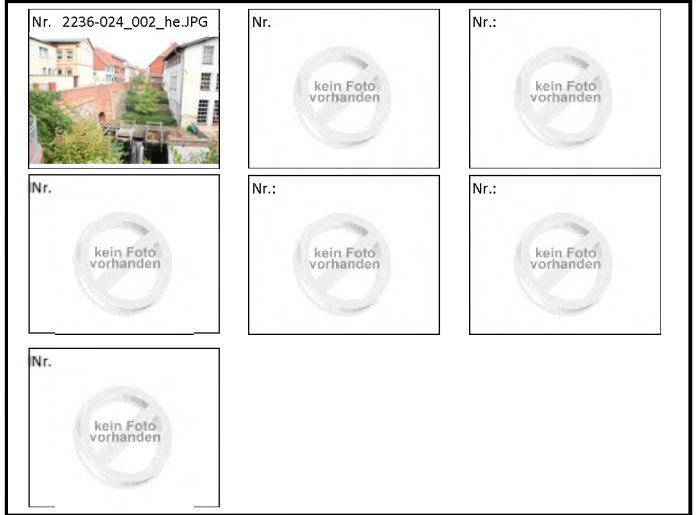
Nr.: 2236-024_001_he.JPG

Durch altes Mühlenwehr mit >2 m Sohlabsturz unterhalb Brücke unpassierbar, auch Passage über Str. durch Mauern u. Zaunführung praktisch auszuschließen. An Brücke B104 noch Fischottermarkier.-wie weiter zu verfahren ist m. Stadtpassage bleibt zu klären.

Trennung Wehr Durchlass	<input type="checkbox"/>	keine notwendig	<input checked="" type="checkbox"/>
Installation oberhalb Wehr	<input type="checkbox"/>	Markierstruktur Steinsch	<input type="checkbox"/>
Installation unterhalb Wehr	<input type="checkbox"/>	Markierstruktur Ufersubstrat	<input type="checkbox"/>
Entfernung Rechen	<input type="checkbox"/>	Markierstruktur Laufbohle fest	<input type="checkbox"/>
Entfernung sonstige Hindernisse	<input type="checkbox"/>	Markierstruktur Laufbohle schwimmend	<input type="checkbox"/>
Kastendurchlass/Maul eins. Berme	<input type="checkbox"/>	Markierstruktur Podest	<input type="checkbox"/>
Kastendurchlass/Maul beids. Berme	<input type="checkbox"/>	Verrohrung öffnen	<input type="checkbox"/>
Markierstruktur einseitig	<input type="checkbox"/>	Leit-/Schutzzäune notwendig	<input type="checkbox"/>
Markierstruktur beidseitig	<input type="checkbox"/>	Leitstrukturen/ -senken einrichten	<input type="checkbox"/>

Geschwindigkeitsbegrenzung	<input type="checkbox"/>	Bermen an Ufer anbinden	<input type="checkbox"/>
Trockenröhre einbringen	<input type="checkbox"/>	Wiesenzufahrten verlegen	<input type="checkbox"/>
		Komplexmaßnahmen notwendig	<input checked="" type="checkbox"/>
