Einschätzung von Durchlass-Bauwerken und Gefährdung des Fischotters

Aufnahme Nummer: 2236-027 Aufnahme-Datum: 14.10.2010

Gewässername: Karpfenteiche
Lage: westlich Sternberg
Straße: B 104
Bundesstraße
Todfunde: 1

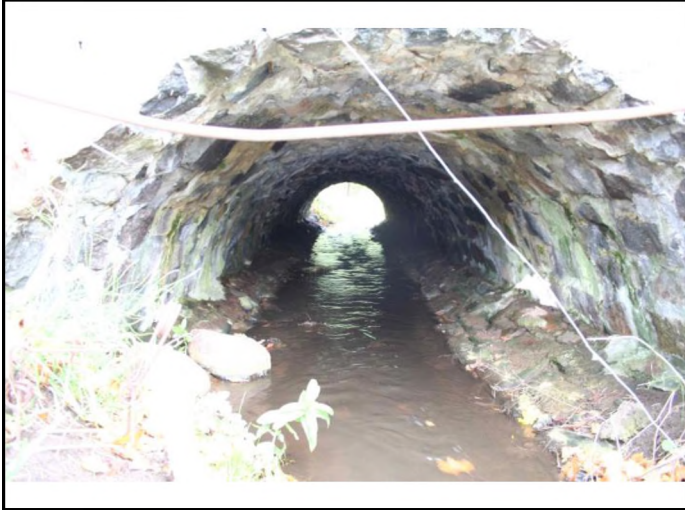
Nr.: 2236-027_001_he.JPG

Bedeutung im Habitatverbund: sehr hoch
Verkehrsdichte: hoch
Brückenindex: 0,144
Durchlass-Tauglichkeit: ungeeignet

Sehr hohe Gefährdung durch Fischteiche tangierende Straße und unzureichenden Durchlaß sowie Fallenstellerei und Versperrung des Durchlasses durch Elektrozaun. Oberste Priorität! Gesamtkonzept notwendig.
