Einschätzung von Durchlass-Bauwerken und Gefährdung des Fischotters

Aufnahme Nummer: 2236-028 Aufnahme-Datum: 14.10.2010

Gewässername: k.A.
Lage: zwischen Sternberg und Weitendorf
Straße: B 104
Bundesstraße
Totfunde: 0

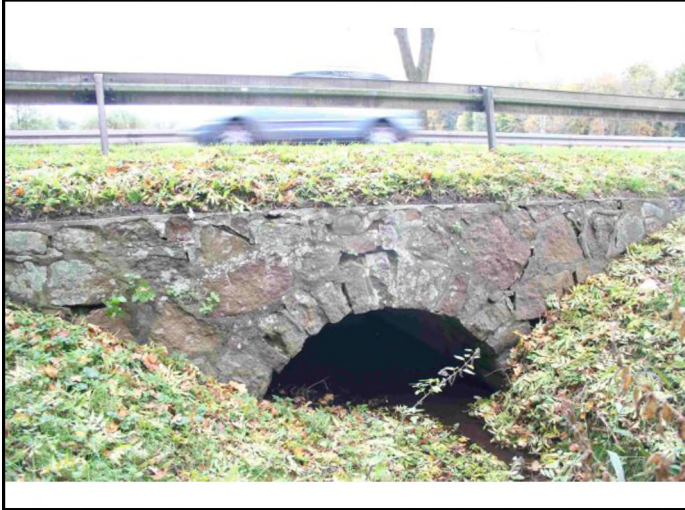
Nr.: 2236-028_001_he.JPG

Brückentyp:	Bogenbrücke	Durchlaß Durchmesser:	k.A.
Lichte Breite [m]:	1,5	Brückenlänge [m]:	10
Lichte Höhe [m]:	0,8		
Bermen-Anzahl:	einseitig		
Bermenform:	k.A. UU natur		
Bermen-Neigung:	keine 0-15°	Bermen-Breite [m]:	keine 0,8
Bermen-Verfügbar:	keine wechselnd, mehr über

Bedeutung im Habitatverbund: mittel
Verkehrsdichte: hoch
Brückenindex: 0,12
Durchlass-Tauglichkeit: bedingt geeignet
