# Einschätzung von Durchlass-Bauwerken und Gefährdung des Fischotters

Aufnahme Nummer: 2236-030 Aufnahme-Datum: 14.10.2010

Gewässername: k.A.  
Lage: südlich Weitendorf  
Straße: K 6  
Kreisstraße  
Totfunde: 0

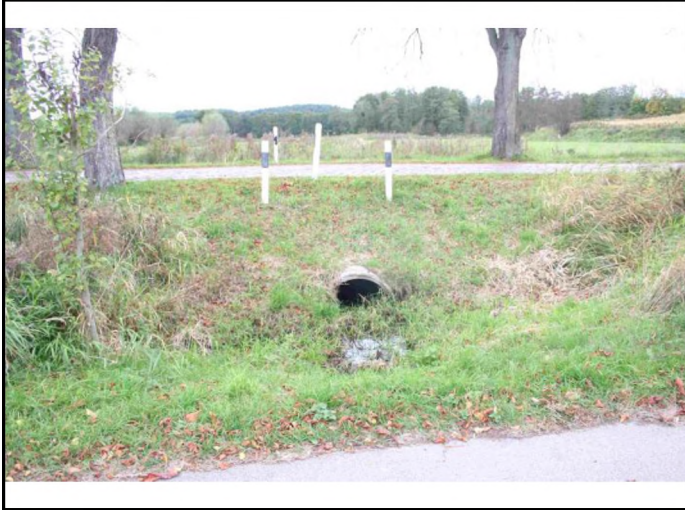
Nr.: 2236-030\_001\_he.JPG

Störfaktoren: Parallelweg, der Otter aus dem Wasser und damit auf die Böschung und dichter an die Straße führt.

Brückentyp: Rohrdurchlass Durchlaß Durchmesser: k.A.

Lichte Breite [m]: 0,8  
Lichte Höhe [m]: 0,4 Brückenlänge [m]: 13  
Bermen-Anzahl: keine  
Bermenform: k.A.

Lage zu Siedlungen: k.A.  
Kombinierte Brücken: Kombi\_Brücke  
Gewässerverbund: lineares Gew. ohne bed. Nebengew., beidseitig  
mehrere Gewässersysteme  
Passagemöglichkeit für: nur Fische  
Bottleneck:   
Fähengebiet:

Bedeutung im Habitatverbund: mittel  
Verkehrsdichte: mittel  
Brückenindex: 0,025  
Durchlass-Tauglichkeit: ungeeignet

An parallelem Fahrradweg ebenfalls kein nutzbarer Durchlaß.

Trennung Wehr Durchlass	<input type="checkbox"/>	keine notwendig	<input checked="" type="checkbox"/>
Installation oberhalb Wehr	<input type="checkbox"/>	Markierstruktur Steinsch	<input type="checkbox"/>
Installation unterhalb Wehr	<input type="checkbox"/>	Markierstruktur Ufersubstrat	<input type="checkbox"/>
Entfernung Rechen	<input type="checkbox"/>	Markierstruktur Laufbohle fest	<input type="checkbox"/>
Entfernung sonstige Hindernisse	<input type="checkbox"/>	Markierstruktur Laufbohle schwimmend	<input type="checkbox"/>
Kastendurchlass/Maul eins. Berme	<input checked="" type="checkbox"/>	Markierstruktur Podest	<input type="checkbox"/>
Kastendurchlass/Maul beids. Berme	<input type="checkbox"/>	Verrohrung öffnen	<input type="checkbox"/>
Markierstruktur einseitig	<input type="checkbox"/>	Leit-/Schutzzäune notwendig	<input type="checkbox"/>
Markierstruktur beidseitig	<input type="checkbox"/>	Leitstrukturen/ -senken einrichten	<input type="checkbox"/>
