# Einschätzung von Durchlass-Bauwerken und Gefährdung des Fischotters

Aufnahme Nummer: 2236-031 Aufnahme-Datum: 14.10.2010

Gewässername: k.A.  
Lage: zwischen Weitendorf und Kaarz  
Straße: K 6  
Kreisstraße  
Totfunde: 0

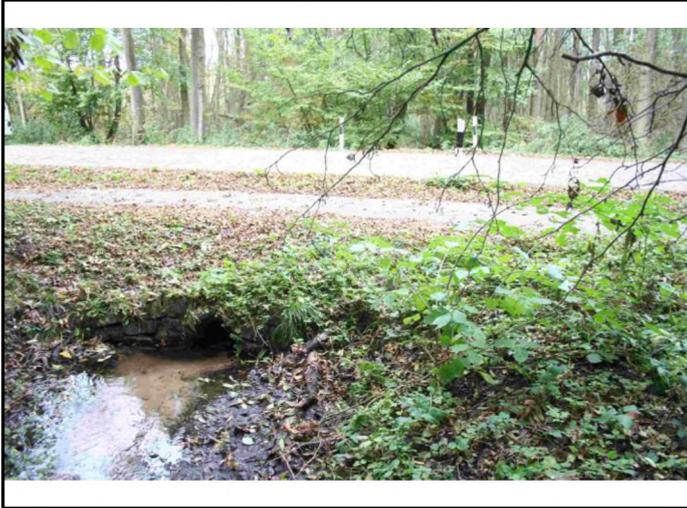
Nr.: 2236-031\_001\_he.JPG

Bedeutung im Habitatverbund: mittel  
Verkehrsdichte: mittel  
Brückenindex: 0,005  
Durchlass-Tauglichkeit: ungeeignet

Schwierig, da Straße und paralleler Fahrradweg sehr flach im Gelände verlaufen.

Trennung Wehr Durchlass	<input type="checkbox"/>	keine notwendig	<input checked="" type="checkbox"/>
Installation oberhalb Wehr	<input type="checkbox"/>	Markierstruktur Steinsch	<input type="checkbox"/>
Installation unterhalb Wehr	<input type="checkbox"/>	Markierstruktur Ufersubstrat	<input type="checkbox"/>
Entfernung Rechen	<input type="checkbox"/>	Markierstruktur Laufbohle fest	<input type="checkbox"/>
Entfernung sonstige Hindernisse	<input type="checkbox"/>	Markierstruktur Laufbohle schwimmend	<input type="checkbox"/>
Kastendurchlass/Maul eins. Berme	<input type="checkbox"/>	Markierstruktur Podest	<input type="checkbox"/>
Kastendurchlass/Maul beids. Berme	<input checked="" type="checkbox"/>	Verrohrung öffnen	<input type="checkbox"/>
Markierstruktur einseitig	<input type="checkbox"/>	Leit-/Schutzzäune notwendig	<input type="checkbox"/>
Markierstruktur beidseitig	<input type="checkbox"/>	Leitstrukturen/ -senken einrichten	<input type="checkbox"/>
