Einschätzung von Durchlass-Bauwerken und Gefährdung des Fischotters

Aufnahme Nummer: 2236-033

Aufnahme-Datum: 14.10.2010

Gewässername: k.A.
Lage: in Thurow
Straße: Dorfverbindung
sonstige Straße
Todfunde: 0

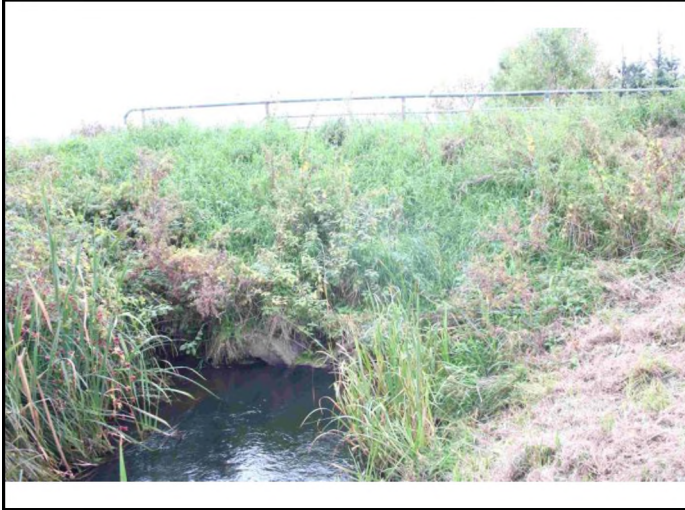
Nr.: 2236-033_001_he.JPG

Störfaktoren: Durchlass vollständig geflutet

Brückentyp: Rohrdurchlass

Bedeutung im Habitatverbund: sehr hoch
Verkehrsdichte: gering
Brückenindex: 0
Durchlass-Tauglichkeit: ungeeignet

Geschwindigkeitsbegrenzung	<input type="checkbox"/>	Bermen an Ufer anbinden	<input type="checkbox"/>
Trockenröhre einbringen	<input checked="" type="checkbox"/>	Wiesenzufahrten verlegen	<input type="checkbox"/>
		Komplexmaßnahmen notwendig	<input type="checkbox"/>

KDL mit beidseitigen Bermen oder TDL.
