Einschätzung von Durchlass-Bauwerken und Gefährdung des Fischotters

Aufnahme Nummer: 2236-036 Aufnahme-Datum: 14.10.2010

Gewässername: k.A.
Lage: südlich Bruel
Straße: B 104
Bundesstraße
Totfunde: 0

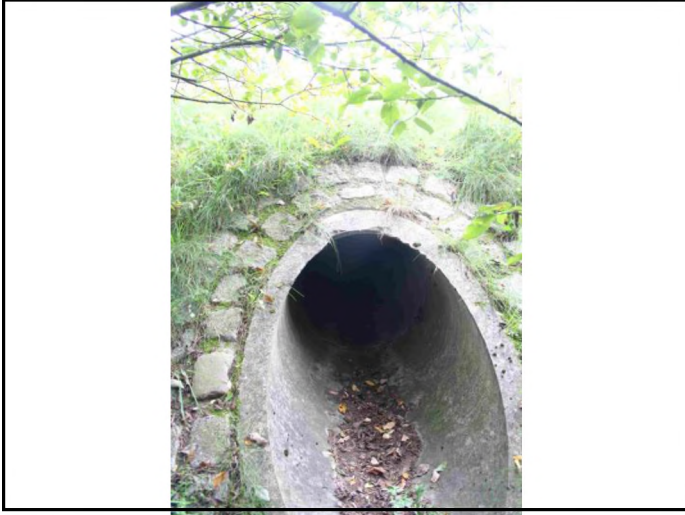
Nr.: 2236-036_001_he.JPG

Brückentyp: Rohrdurchlass Durchlaß Durchmesser: k.A.

Lichte Breite [m]: 0,8
Lichte Höhe [m]: 0,8 Brückenlänge [m]: 15
Bermen-Anzahl: einseitig
Bermenform: TDL Beton

Bedeutung im Habitatverbund: gering
Verkehrsdichte: hoch
Brückenindex: 0,043
Durchlass-Tauglichkeit: gut geeignet
