Einschätzung von Durchlass-Bauwerken und Gefährdung des Fischotters

Aufnahme Nummer: 2236-037

Aufnahme-Datum: 14.10.2010

Gewässername: k.A.
Lage: nördlich Abzweig von B 104 südlich Bruel
Straße: B 192
Bundesstraße
Todfunde: 0

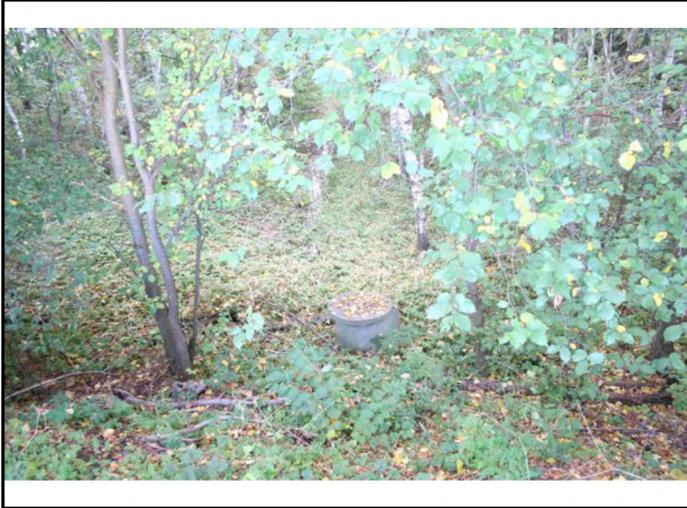
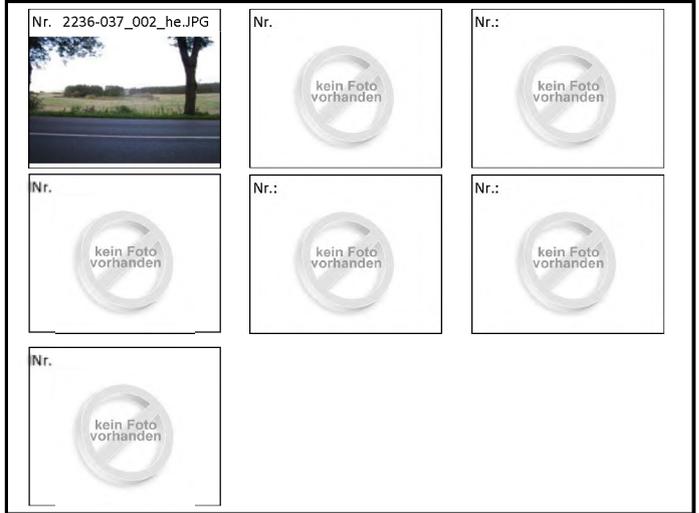
Nr.: 2236-037_001_he.JPG

Störfaktoren: Verrohrt

Brückentyp: Rohrdurchlass

Bedeutung im Habitatverbund: mittel
Verkehrsdichte: hoch
Brückenindex: 0
Durchlass-Tauglichkeit: ungeeignet

Trennung Wehr Durchlass	<input type="checkbox"/>	keine notwendig	<input type="checkbox"/>
Installation oberhalb Wehr	<input type="checkbox"/>	Markierstruktur Steinsch	<input type="checkbox"/>
Installation unterhalb Wehr	<input type="checkbox"/>	Markierstruktur Ufersubstrat	<input type="checkbox"/>
Entfernung Rechen	<input type="checkbox"/>	Markierstruktur Laufbohle fest	<input type="checkbox"/>
Entfernung sonstige Hindernisse	<input type="checkbox"/>	Markierstruktur Laufbohle schwimmend	<input type="checkbox"/>
Kastendurchlass/Maul eins. Berme	<input checked="" type="checkbox"/>	Markierstruktur Podest	<input type="checkbox"/>
Kastendurchlass/Maul beids. Berme	<input type="checkbox"/>	Verrohrung öffnen	<input checked="" type="checkbox"/>
Markierstruktur einseitig	<input type="checkbox"/>	Leit-/Schutzzäune notwendig	<input type="checkbox"/>
Markierstruktur beidseitig	<input type="checkbox"/>	Leitstrukturen/ -senken einrichten	<input checked="" type="checkbox"/>

Geschwindigkeitsbegrenzung	<input type="checkbox"/>	Bermen an Ufer anbinden	<input type="checkbox"/>
Trockenröhre einbringen	<input type="checkbox"/>	Wiesenzufahrten verlegen	<input type="checkbox"/>
		Komplexmaßnahmen notwendig	<input checked="" type="checkbox"/>
