# Einschätzung von Durchlass-Bauwerken und Gefährdung des Fischotters

Aufnahme Nummer: 2236-038 Aufnahme-Datum: 14.10.2010

Gewässername: k.A.  
Lage: südlicher Stadtrand von Bruel  
Straße: B 192  
Bundesstraße  
Todfunde: 0

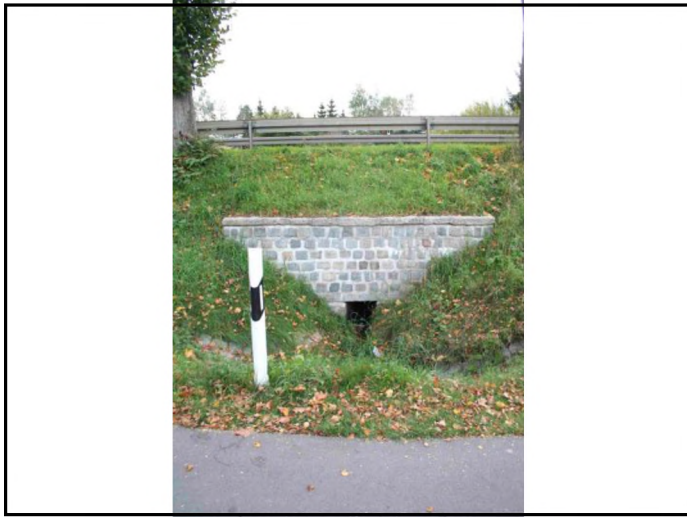
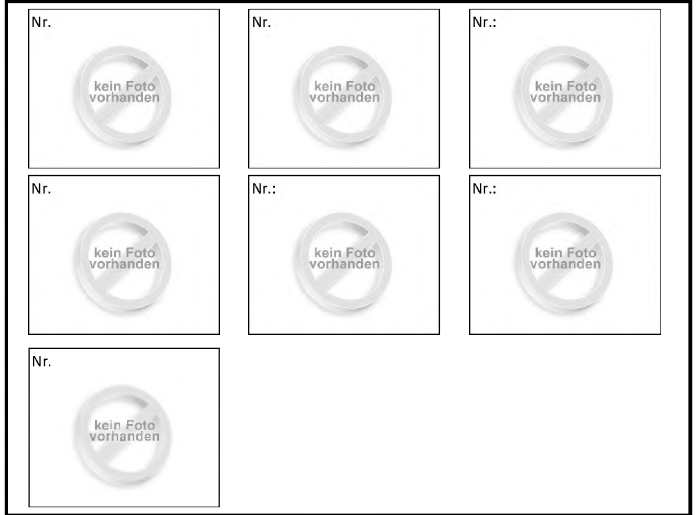
Nr.: 2236-038\_001\_he.JPG

Störfaktoren: Parallelweg, der Otter aus dem Wasser und damit auf die Böschung und dichter an die Straße führt.

Brückentyp: Kastendurchlass Durchlaß Durchmesser: k.A.

Lichte Breite [m]: 0,5  
Lichte Höhe [m]: 0,5 Brückenlänge [m]: 13  
Bermen-Anzahl: keine  
Bermenform: k.A.

Bedeutung im Habitatverbund: mittel  
Verkehrsdichte: hoch  
Brückenindex: 0,019  
Durchlass-Tauglichkeit: ungeeignet

Paralleler Fahrradweg mit 0,4 m-RDL.

Trennung Wehr Durchlass	<input type="checkbox"/>	keine notwendig	<input type="checkbox"/>
Installation oberhalb Wehr	<input type="checkbox"/>	Markierstruktur Steinsch	<input type="checkbox"/>
Installation unterhalb Wehr	<input type="checkbox"/>	Markierstruktur Ufersubstrat	<input type="checkbox"/>
Entfernung Rechen	<input type="checkbox"/>	Markierstruktur Laufbohle fest	<input type="checkbox"/>
Entfernung sonstige Hindernisse	<input type="checkbox"/>	Markierstruktur Laufbohle schwimmend	<input type="checkbox"/>
Kastendurchlass/Maul eins. Berme	<input checked="" type="checkbox"/>	Markierstruktur Podest	<input type="checkbox"/>
Kastendurchlass/Maul beids. Berme	<input type="checkbox"/>	Verrohrung öffnen	<input type="checkbox"/>
Markierstruktur einseitig	<input type="checkbox"/>	Leit-/Schutzzäune notwendig	<input type="checkbox"/>
Markierstruktur beidseitig	<input type="checkbox"/>	Leitstrukturen/ -senken einrichten	<input checked="" type="checkbox"/>

Geschwindigkeitsbegrenzung	<input type="checkbox"/>	Bermen an Ufer anbinden	<input type="checkbox"/>
Trockenröhre einbringen	<input checked="" type="checkbox"/>	Wiesenzufahrten verlegen	<input type="checkbox"/>
		Komplexmaßnahmen notwendig	<input type="checkbox"/>
