# Einschätzung von Durchlass-Bauwerken und Gefährdung des Fischotters

Aufnahme Nummer: 2236-039 Aufnahme-Datum: 14.10.2010

Gewässername: Mühlenbach  
Lage: durch Mühlengebäude in Bruel  
Straße: B 192  
Bundesstraße  
Todfunde: 0

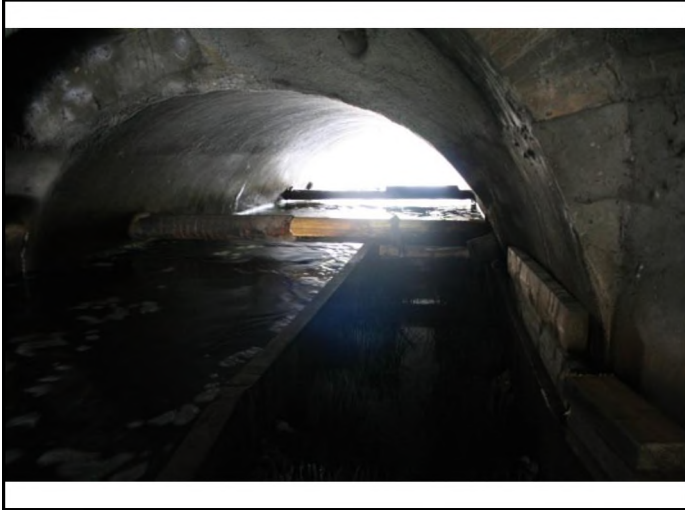
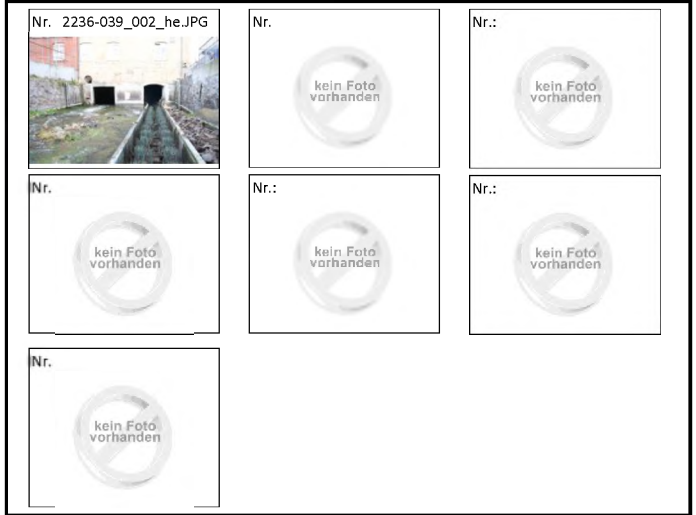
Nr.: 2236-039\_001\_he.JPG

Bedeutung im Habitatverbund: sehr hoch  
Verkehrsdichte: hoch  
Brückenindex: 0,133  
Durchlass-Tauglichkeit: ungeeignet

Passage durch Mühle funktioniert irgendwie, denn Fischotter und Biber kommen oberhalb vor. Bei hoher Abflußmenge jedoch sehr erschwert, u.a. durch Gitter an Brücke an Kaufhallenzufahrt. Gesamtkonzeption notwendig.

Trennung Wehr Durchlass	<input type="checkbox"/>	keine notwendig	<input checked="" type="checkbox"/>
Installation oberhalb Wehr	<input type="checkbox"/>	Markierstruktur Steinsch	<input type="checkbox"/>
Installation unterhalb Wehr	<input type="checkbox"/>	Markierstruktur Ufersubstrat	<input type="checkbox"/>
Entfernung Rechen	<input type="checkbox"/>	Markierstruktur Laufbohle fest	<input type="checkbox"/>
Entfernung sonstige Hindernisse	<input type="checkbox"/>	Markierstruktur Laufbohle schwimmend	<input type="checkbox"/>
Kastendurchlass/Maul eins. Berme	<input type="checkbox"/>	Markierstruktur Podest	<input type="checkbox"/>
Kastendurchlass/Maul beids. Berme	<input type="checkbox"/>	Verrohrung öffnen	<input type="checkbox"/>
Markierstruktur einseitig	<input type="checkbox"/>	Leit-/Schutzzäune notwendig	<input type="checkbox"/>
Markierstruktur beidseitig	<input type="checkbox"/>	Leitstrukturen/ -senken einrichten	<input type="checkbox"/>

Geschwindigkeitsbegrenzung	<input type="checkbox"/>	Bermen an Ufer anbinden	<input type="checkbox"/>
Trockenröhre einbringen	<input type="checkbox"/>	Wiesenzufahrten verlegen	<input type="checkbox"/>
		Komplexmaßnahmen notwendig	<input checked="" type="checkbox"/>
