# Einschätzung von Durchlass-Bauwerken und Gefährdung des Fischotters

Aufnahme Nummer: 2236-040 Aufnahme-Datum: 14.10.2010

Gewässername: Mühlenbach  
Lage: Zwischen Zahrendorf und Tempzin  
Straße: Dorfverbindung  
sonstige Straße  
Todfunde: 0

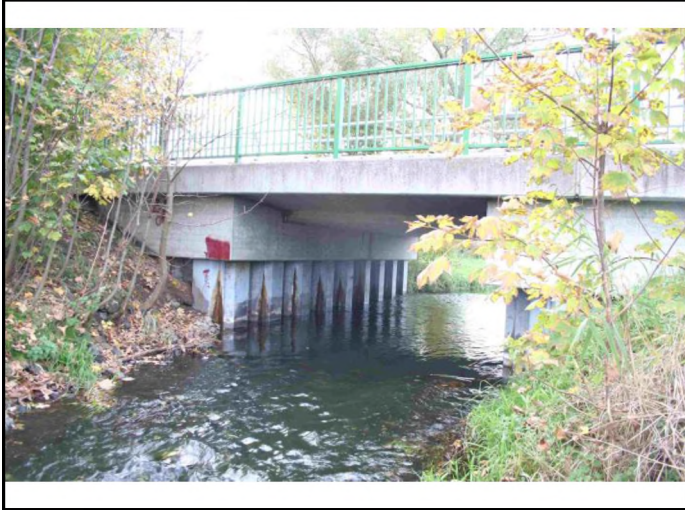
Nr.: 2236-040\_001\_he.JPG

Störfaktoren: Sohlschwelle

Uferlinie verengt oder wird vom Bauwerk unterbrochen

Bedeutung im Habitatverbund: sehr hoch  
Verkehrsdichte: gering  
Brückenindex: 0,927  
Durchlass-Tauglichkeit: ungeeignet

Wegen der Sohlgleite müßte die Böschung angepaßt werden, damit die Tiere die Sohlgleite umlaufen können.

Geschwindigkeitsbegrenzung	<input type="checkbox"/>	Bermen an Ufer anbinden	<input type="checkbox"/>
Trockenröhre einbringen	<input type="checkbox"/>	Wiesenzufahrten verlegen	<input type="checkbox"/>
		Komplexmaßnahmen notwendig	<input checked="" type="checkbox"/>
