# Einschätzung von Durchlass-Bauwerken und Gefährdung des Fischotters

Aufnahme Nummer: 2236-041

Aufnahme-Datum: 14.10.2010

Gewässername: k.A.  
Lage: in Zahrendorf  
Straße: Dorfstraße  
sonstige Straße  
Todfunde: 0

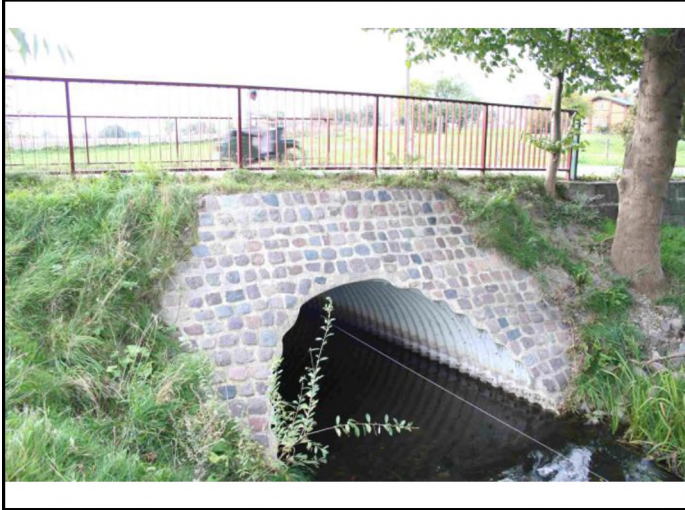
Nr.: 2236-041\_001\_he.JPG

Bedeutung im Habitatverbund: sehr hoch  
Verkehrsdichte: gering  
Brückenindex: 0,33  
Durchlass-Tauglichkeit: ungeeignet

**Priorität Festlegung:** hoch
