Einschätzung von Durchlass-Bauwerken und Gefährdung des Fischotters

Aufnahme Nummer: 2236-042 Aufnahme-Datum: 14.10.2010

Gewässername: k.A.
Lage: an Nordwestrand der TK
Straße: k.A.
Bahntrasse
Todfunde: 0

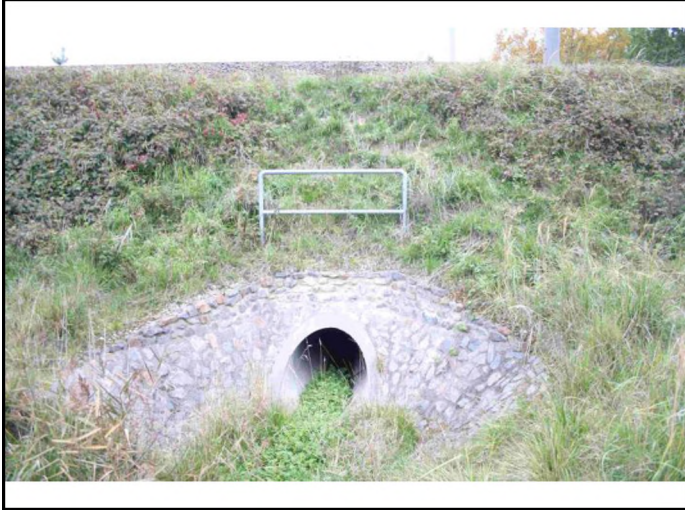
Nr.: 2236-042_001_he.JPG

Lichte Breite [m]: 0,9
Lichte Höhe [m]: 0,7 Brückenlänge [m]: ~18
Bermen-Anzahl: einseitig
Bermenform: TDL Beton

Bermen-Neigung: 0-15° Bermen-Breite [m]: 0,9
keine keine
Bermen-Verfügbar: wechselnd, mehr troc
keine

Bedeutung im Habitatverbund: sehr hoch
Verkehrsdichte: gering
Brückenindex: 0,035
Durchlass-Tauglichkeit: bedingt geeignet

Einbringen von grobem Kies in Durchlaß, so daß Wasser durchsickern kann und Passage trockenen Fußes möglich ist.
