# Einschätzung von Durchlass-Bauwerken und Gefährdung des Fischotters

Aufnahme Nummer: 2236-045 Aufnahme-Datum: 18.10.2010

Gewässername: k.A.  
Lage: nördlich Abzweig nach Sagsdorf  
Straße: L 141  
Landesstraße  
Totfunde: 0

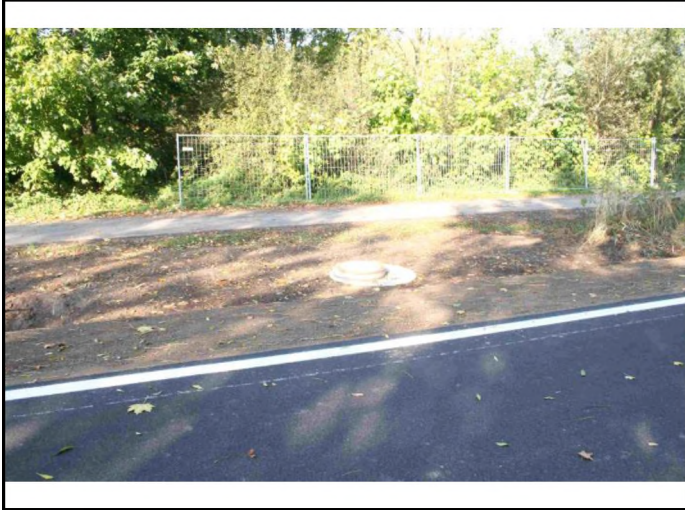
Nr.: 2236-045\_001\_he.JPG

Bedeutung im Habitatverbund: mittel  
Verkehrsdichte: mittel  
Brückenindex: 0  
Durchlass-Tauglichkeit: ungeeignet

Straße gerade erneuert und kein für FischotTER/Biber nutzbarer Durchlaß errichtet. Dies ist völlig unverständlich, zumal Notlösungen schwierig sind wegen der sehr flach verlaufenden Straße mit parallelem und noch flacher verlaufendem Fahrradweg.

Geschwindigkeitsbegrenzung	<input type="checkbox"/>	Bermen an Ufer anbinden	<input type="checkbox"/>
Trockenröhre einbringen	<input type="checkbox"/>	Wiesenzufahrten verlegen	<input type="checkbox"/>
		Komplexmaßnahmen notwendig	<input checked="" type="checkbox"/>
