Einschätzung von Durchlass-Bauwerken und Gefährdung des Fischotters

Aufnahme Nummer: 2237-001 Aufnahme-Datum: 13.08.2010

Gewässername: k.A.
Lage: an Abzweig nach Ruchow
Straße: K 8
Kreisstraße
Totfunde: 0

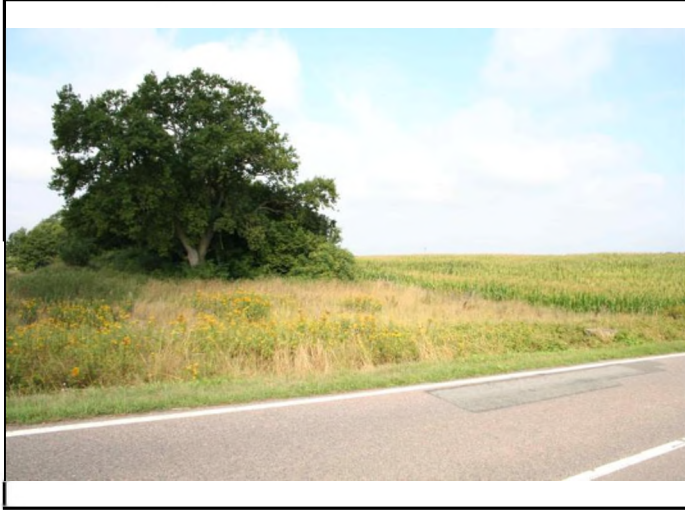
Nr.: 2237-001_001_he.JPG

Brückentyp: Rohrdurchlass Durchlaß Durchmesser: k.A.

Bedeutung im Habitatverbund: sehr hoch
Verkehrsdichte: mittel
Brückenindex: 0
Durchlass-Tauglichkeit: ungeeignet

Hecke und Grabenstruktur als Leitstruktur zwischen 2 Seen/See und Mildnitz, daher hohe Bedeutung im Habitatverbund.

Trennung Wehr Durchlass	<input type="checkbox"/>	keine notwendig	<input type="checkbox"/>
Installation oberhalb Wehr	<input type="checkbox"/>	Markierstruktur Steinsch	<input type="checkbox"/>
Installation unterhalb Wehr	<input type="checkbox"/>	Markierstruktur Ufersubstrat	<input type="checkbox"/>
Entfernung Rechen	<input type="checkbox"/>	Markierstruktur Laufbohle fest	<input type="checkbox"/>
Entfernung sonstige Hindernisse	<input type="checkbox"/>	Markierstruktur Laufbohle schwimmend	<input type="checkbox"/>
Kastendurchlass/Maul eins. Berme	<input checked="" type="checkbox"/>	Markierstruktur Podest	<input type="checkbox"/>
Kastendurchlass/Maul beids. Berme	<input type="checkbox"/>	Verrohrung öffnen	<input checked="" type="checkbox"/>
Markierstruktur einseitig	<input type="checkbox"/>	Leit-/Schutzzäune notwendig	<input type="checkbox"/>
Markierstruktur beidseitig	<input type="checkbox"/>	Leitstrukturen/ -senken einrichten	<input checked="" type="checkbox"/>
