Einschätzung von Durchlass-Bauwerken und Gefährdung des Fischotters

Aufnahme Nummer: 2237-002 Aufnahme-Datum: 13.08.2010

Gewässername: Mustiner See
Lage: Bolzer Straße, Straßendamm durch Mustiner See
Straße: Dorfverbindung
sonstige Straße
Todfunde: 0

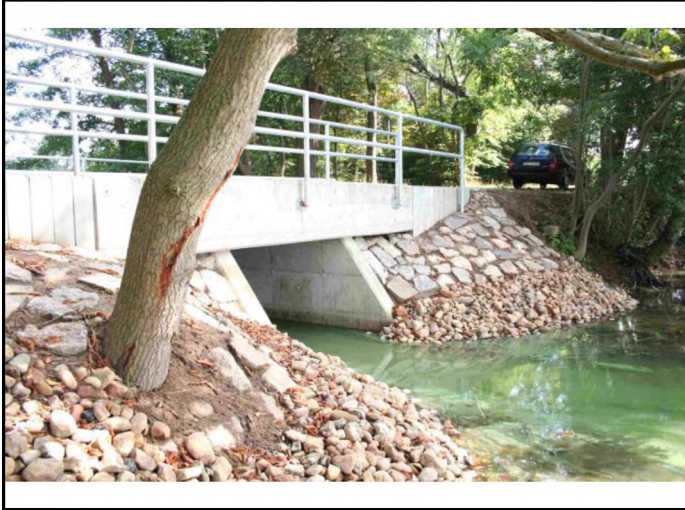
Nr.: 2237-002_001_he.JPG

Bedeutung im Habitatverbund: sehr hoch
Verkehrsdichte: gering
Brückenindex: 0,229
Durchlass-Tauglichkeit: bedingt geeignet

Warum hier bei der unlängst erfolgten Erneuerung der Straße/Brücke keine Berme angelegt wurde, ist nicht verständlich! Gefährdung über gesamten Bereich der See Kreuzung. Wichtigste Maßnahme: kein Ausbau der Straße!

Geschwindigkeitsbegrenzung	<input type="checkbox"/>	Bermen an Ufer anbinden	<input type="checkbox"/>
Trockenröhre einbringen	<input type="checkbox"/>	Wiesenzufahrten verlegen	<input type="checkbox"/>
		Komplexmaßnahmen notwendig	<input checked="" type="checkbox"/>
