# Einschätzung von Durchlass-Bauwerken und Gefährdung des Fischotters

Aufnahme Nummer: 2237-003

Aufnahme-Datum: 13.08.2010

Gewässername: Mildenitzkanal  
Lage: in Zülow  
Straße: Dorfstraße  
sonstige Straße  
Todfunde: 0

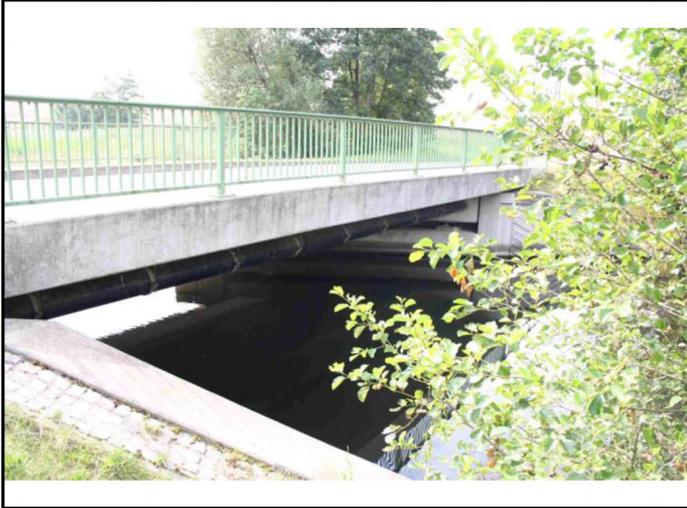
Nr.: 2237-003\_001\_he.JPG

Es ist nicht erkennbar, warum hier keine Bermen angelegt wurden.
