# Einschätzung von Durchlass-Bauwerken und Gefährdung des Fischotters

Aufnahme Nummer: 2237-004

Gewässername: Mildenitzkanal  
Lage: Zülow Mildenitz ost  
Straße: k.A.  
sonstige Straße  
Todfunde: 1

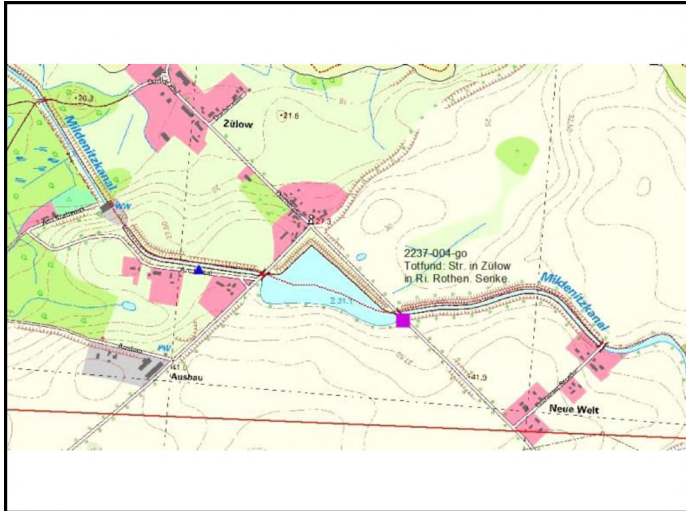
Nr.: 2237-004\_001\_go.JPG

Bedeutung im Habitatverbund: sehr hoch  
Verkehrsdichte: mittel  
Brückenindex: 0  
Durchlass-Tauglichkeit: ungeeignet

**Priorität Festlegung: oberste Priorität**

Geschwindigkeitsbegrenzung	<input type="checkbox"/>	Bermen an Ufer anbinden	<input type="checkbox"/>
Trockenröhre einbringen	<input checked="" type="checkbox"/>	Wiesenzufahrten verlegen	<input type="checkbox"/>
		Komplexmaßnahmen notwendig	<input type="checkbox"/>
