Einschätzung von Durchlass-Bauwerken und Gefährdung des Fischotters

Aufnahme Nummer: 2237-005 Aufnahme-Datum: 13.08.2010

Gewässername: Müllerbach
Lage: westlich Witzin
Straße: B 104
Bundesstraße
Todfunde: 0

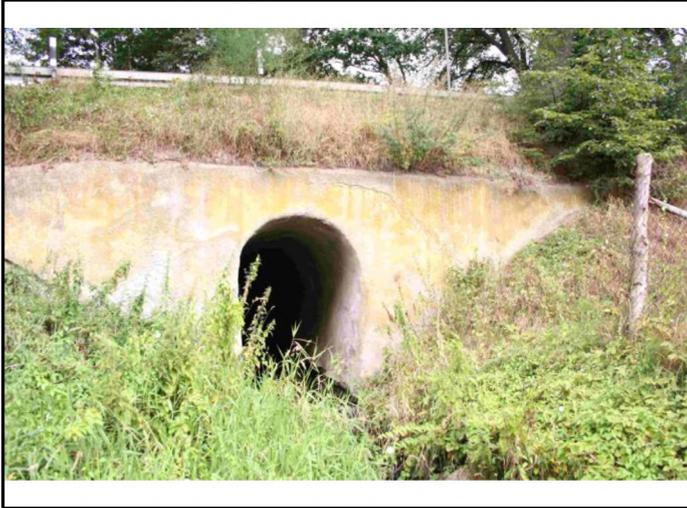
Nr.: 2237-005_001_he.JPG

Bedeutung im Habitatverbund: sehr hoch
Verkehrsdichte: hoch
Brückenindex: 0,24
Durchlass-Tauglichkeit: ungeeignet
