Einschätzung von Durchlass-Bauwerken und Gefährdung des Fischotters

Aufnahme Nummer: 2237-006 Aufnahme-Datum: 13.08.2010

Gewässername: k.A.
Lage: zwischen Mildenitz und Witzin
Straße: B 104
Bundesstraße
Totfunde: 0

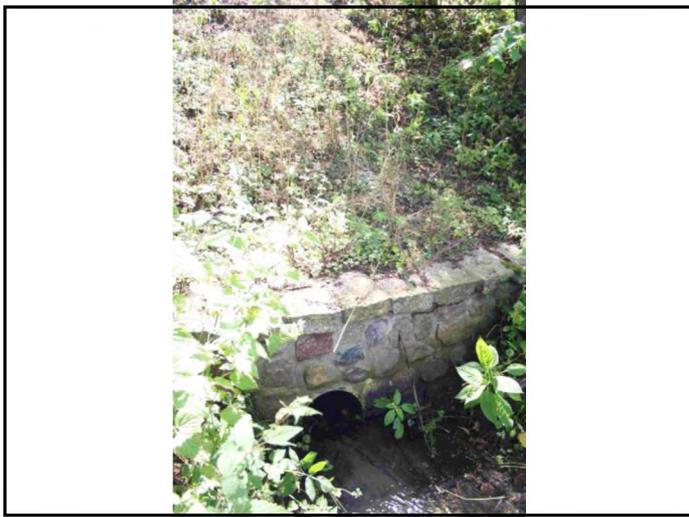
Nr.: 2237-006_001_he.JPG

Bedeutung im Habitatverbund: mittel
Verkehrsdichte: hoch
Brückenindex: 0
Durchlass-Tauglichkeit: ungeeignet

KDL mit einseitiger Berme oder Trockendurchlaß.
