Einschätzung von Durchlass-Bauwerken und Gefährdung des Fischotters

Aufnahme Nummer: 2237-008 Aufnahme-Datum: 13.08.2010

Gewässername: Mildnitzkanal
Lage: nordöstlich Pastin
Straße: B 104
Bundesstraße
Totfunde: 1

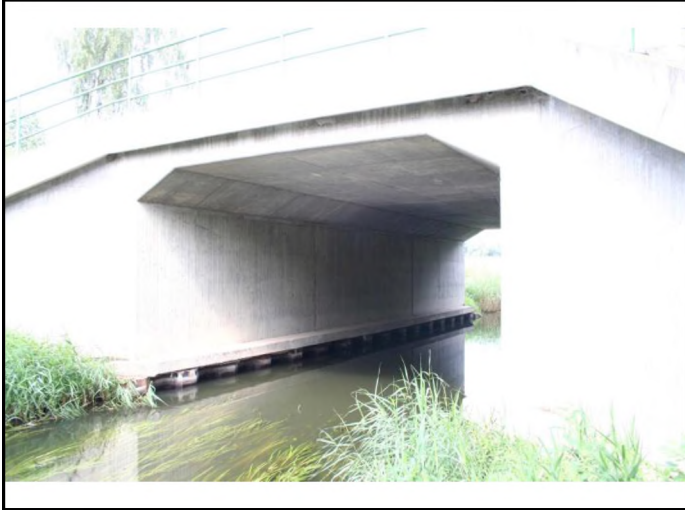
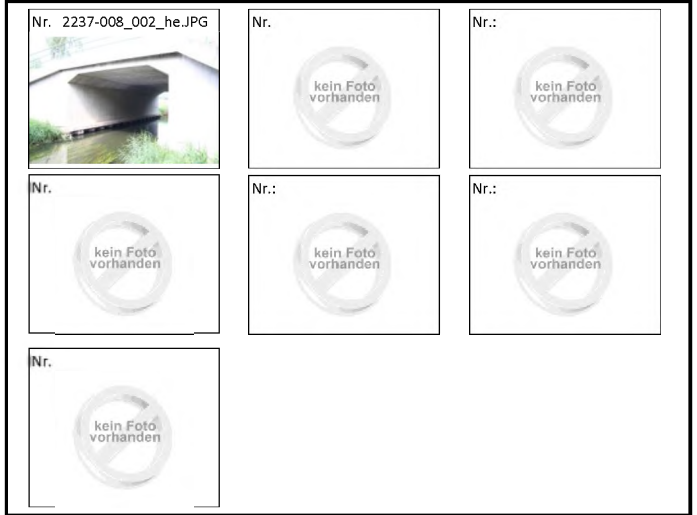
Nr.: 2237-008_001_he.JPG

Bermen-Anzahl: beidseitig
Bermenform: Podest
Podest

Bermen-Neigung: 0-15°
0-15° Bermen-Breite [m]: 0,4
0,4

Bermen-Verfügbar: bei extremen Hochwa
bei extremen Hochwa

Bedeutung im Habitatverbund: sehr hoch
Verkehrsdichte: hoch
Brückenindex: 1,313
Durchlass-Tauglichkeit: gut geeignet

Geschwindigkeitsbegrenzung	<input type="checkbox"/>	Bermen an Ufer anbinden	<input checked="" type="checkbox"/>
Trockenröhre einbringen	<input type="checkbox"/>	Wiesenzufahrten verlegen	<input type="checkbox"/>
		Komplexmaßnahmen notwendig	<input type="checkbox"/>
