Einschätzung von Durchlass-Bauwerken und Gefährdung des Fischotters

Aufnahme Nummer: 2237-009 Aufnahme-Datum: 13.08.2010

Gewässername: Mildenitz
Lage: oberhalb Trentsee
Straße: Dorfverbindung
sonstige Straße
Todfunde: 0

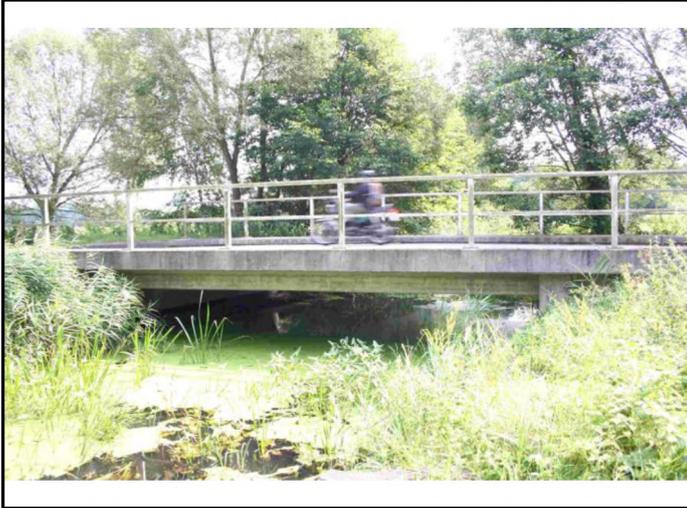
Nr.: 2237-009_001_he.JPG

Bedeutung im Habitatverbund: sehr hoch
Verkehrsdichte: mittel
Brückenindex: 0,933
Durchlass-Tauglichkeit: gut geeignet

Verkehrshindernis: Fahrbahneinengung im Brückenbereich. Markierstrukturen erhöhen.
