Einschätzung von Durchlass-Bauwerken und Gefährdung des Fischotters

Aufnahme Nummer: 2237-011 Aufnahme-Datum: 13.08.2010

Gewässername: k.A.
Lage: zwischen Hotel Heidberg und Sternberg
Straße: B 104
Bundesstraße
Totfunde: 1

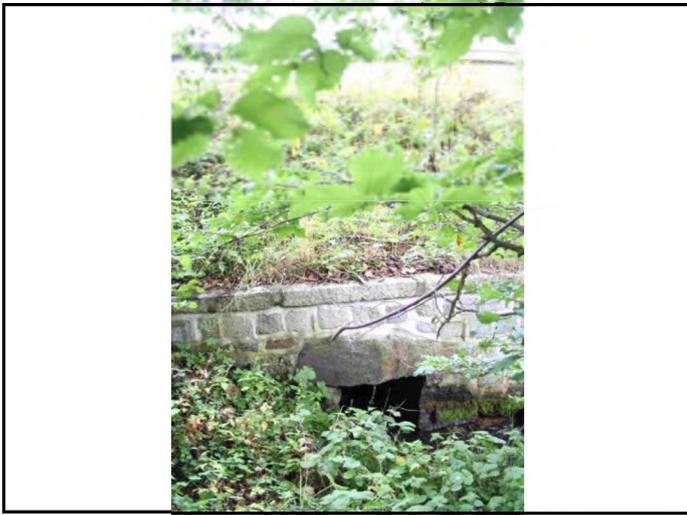
Nr.: 2237-011_001_he.JPG

Störfaktoren: Knick im Gewässerverlauf. Gefahr, dass Otter den kürzesten Weg wählen , Sohlschwelle

Bedeutung im Habitatverbund: sehr hoch
Verkehrsdichte: hoch
Brückenindex: 0,01
Durchlass-Tauglichkeit: ungeeignet

KDL mit einseitiger Berme oder TDL. Wegen des nahen Sees und der vielen Bibernahrungsgehölze hier am Bach hohe Bedeutung im Habitatverbund und erhöhte Priorität (z.B. gegenüber 2237-010).
