Einschätzung von Durchlass-Bauwerken und Gefährdung des Fischotters

Aufnahme Nummer: 2237-015

Aufnahme-Datum: 13.08.2010

Gewässername: k.A.
Lage: westlich Sternberger Burg
Straße: L 141
Landesstraße
Totfunde: 0

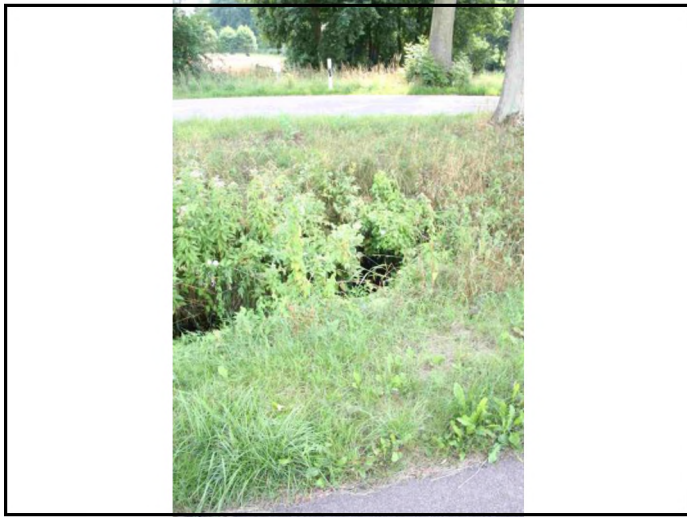
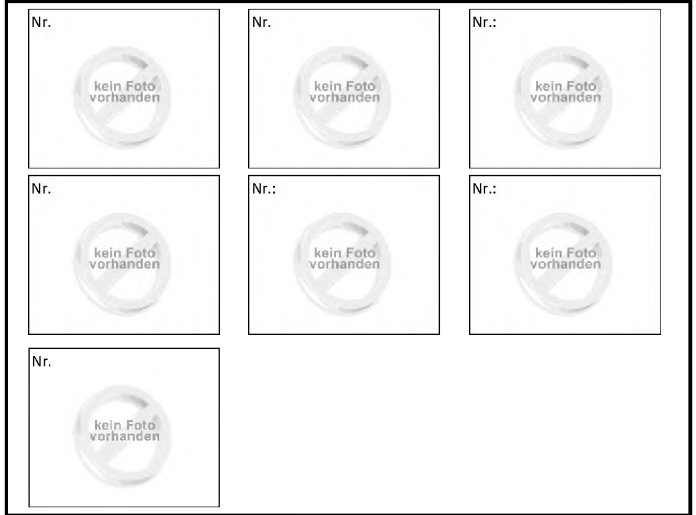
Nr.: 2237-015_001_he.JPG

Bedeutung im Habitatverbund: mittel
Verkehrsdichte: mittel
Brückenindex: 0,028
Durchlass-Tauglichkeit: ungeeignet

Oberhalb Straßen-DL Fahrradweg-DL als 0,6 Rohrdurchlaß, dann Graben zwischen Weg und Straße parallel, dann unterhalb Straße Feldzufahrt; Straße recht flach im Gelände.

Trennung Wehr Durchlass	<input type="checkbox"/>	keine notwendig	<input checked="" type="checkbox"/>
Installation oberhalb Wehr	<input type="checkbox"/>	Markierstruktur Steinsch	<input type="checkbox"/>
Installation unterhalb Wehr	<input type="checkbox"/>	Markierstruktur Ufersubstrat	<input type="checkbox"/>
Entfernung Rechen	<input type="checkbox"/>	Markierstruktur Laufbohle fest	<input type="checkbox"/>
Entfernung sonstige Hindernisse	<input type="checkbox"/>	Markierstruktur Laufbohle schwimmend	<input type="checkbox"/>
Kastendurchlass/Maul eins. Berme	<input checked="" type="checkbox"/>	Markierstruktur Podest	<input type="checkbox"/>
Kastendurchlass/Maul beids. Berme	<input type="checkbox"/>	Verrohrung öffnen	<input type="checkbox"/>
Markierstruktur einseitig	<input type="checkbox"/>	Leit-/Schutzzäune notwendig	<input type="checkbox"/>
Markierstruktur beidseitig	<input type="checkbox"/>	Leitstrukturen/ -senken einrichten	<input type="checkbox"/>

Geschwindigkeitsbegrenzung	<input type="checkbox"/>	Bermen an Ufer anbinden	<input type="checkbox"/>
Trockenröhre einbringen	<input type="checkbox"/>	Wiesenzufahrten verlegen	<input checked="" type="checkbox"/>
		Komplexmaßnahmen notwendig	<input checked="" type="checkbox"/>
