# Einschätzung von Durchlass-Bauwerken und Gefährdung des Fischotters

Aufnahme Nummer: 2237-016 Aufnahme-Datum: 13.08.2010

Gewässername: Warnow  
Lage: nördlich Sternberger Burg oberhalb Mündung der Mildenitz  
Straße: Dorfverbindung  
sonstige Straße  
Todfunde: 0

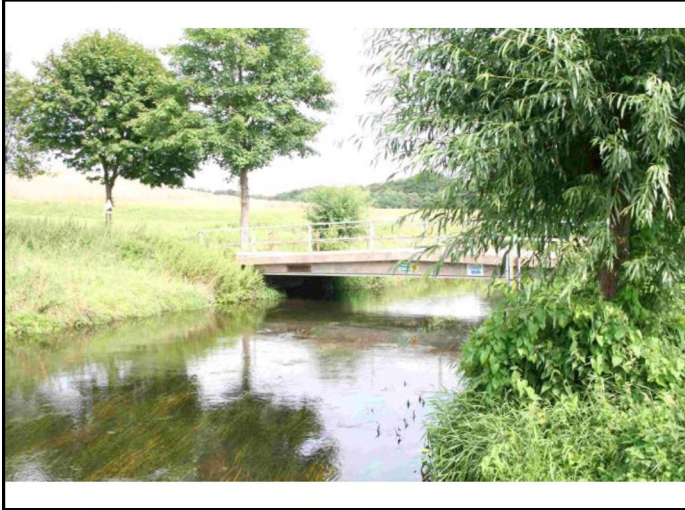
Nr.: 2237-016\_001\_he.JPG

Bedeutung im Habitatverbund: sehr hoch  
Verkehrsdichte: gering  
Brückenindex: 2,311  
Durchlass-Tauglichkeit: bedingt geeignet
