Einschätzung von Durchlass-Bauwerken und Gefährdung des Fischotters

Aufnahme Nummer: 2237-017 Aufnahme-Datum: 13.08.2010

Gewässername: k.A.
Lage: südwestlich Rosenow
Straße: L 141
Landesstraße
Totfunde: 0

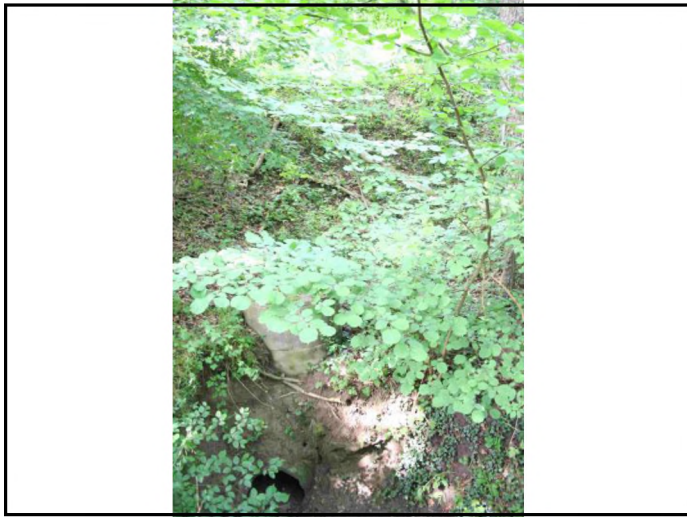
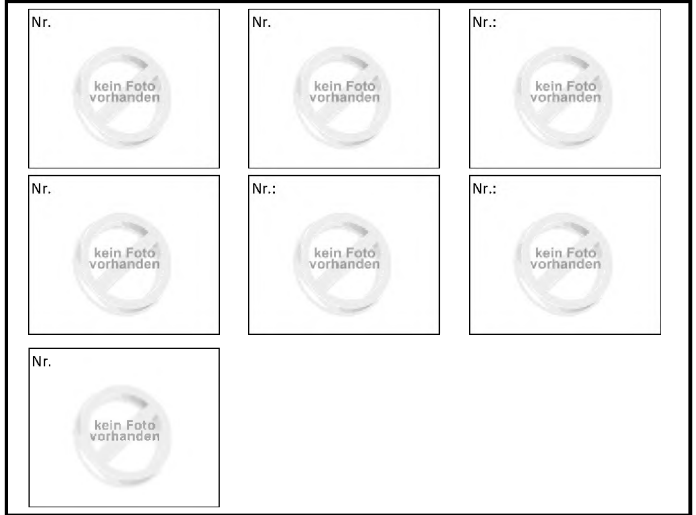
Nr.: 2237-017_001_he.JPG

Bedeutung im Habitatverbund: sehr hoch
Verkehrsdichte: mittel
Brückenindex: 0
Durchlass-Tauglichkeit: ungeeignet

Vorhandenes Rohr durch grösseren RDL als Trockendurchlaß ersetzen und freihalten.
