Einschätzung von Durchlass-Bauwerken und Gefährdung des Fischotters

Aufnahme Nummer: 2237-018 Aufnahme-Datum: 13.08.2010

Gewässername: k.A.
Lage: Nordrand Dietrichshof
Straße: K 8
Kreisstraße
Totfunde: 0

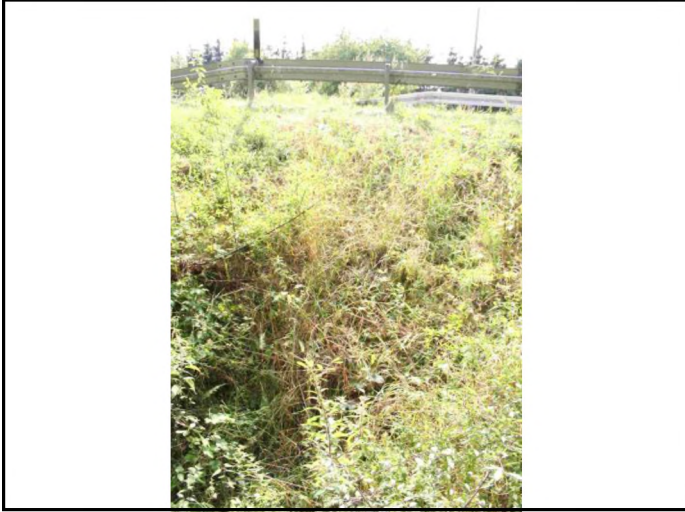
Nr.: 2237-018_001_he.JPG

Bedeutung im Habitatverbund: mittel
Verkehrsdichte: gering
Brückenindex: 0,013
Durchlass-Tauglichkeit: ungeeignet

Vorhandenes Rohr durch grösseren DL (lt. Empfehlungen im Bericht) als Trockendurchlaß ersetzen und freihalten.
