Einschätzung von Durchlass-Bauwerken und Gefährdung des Fischotters

Aufnahme Nummer: 2237-019 Aufnahme-Datum: 13.08.2010

Gewässername: k.A.
Lage: nordwestlich Lübzlin
Straße: K 8
Kreisstraße
Totfunde: 0

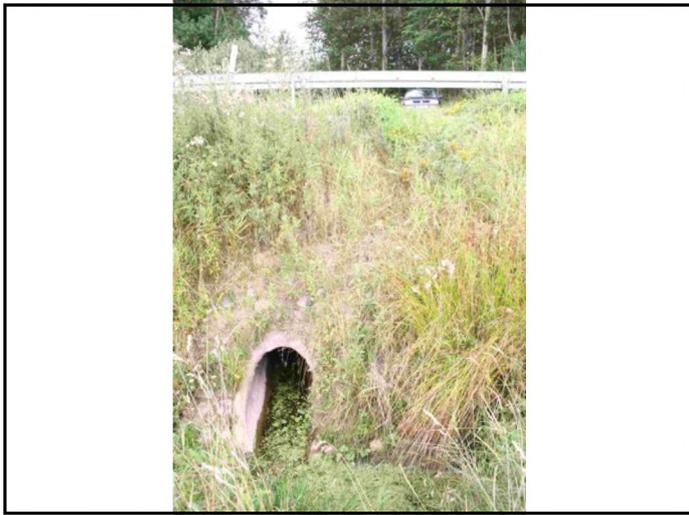
Nr.: 2237-019_001_he.JPG

Brückentyp: Rohrdurchlass Durchlaß Durchmesser: k.A.

Lichte Breite [m]: 0,6
Lichte Höhe [m]: 0,5 Brückenlänge [m]: 15
Bermen-Anzahl: einseitig
Bermenform: TDL Beton

Bedeutung im Habitatverbund: gering
Verkehrsdichte: gering
Brückenindex: 0,02
Durchlass-Tauglichkeit: ungeeignet

KDL mit einseitiger Berme oder TDL in Höhe des Grabens.

Trennung Wehr Durchlass	<input type="checkbox"/>	keine notwendig	<input type="checkbox"/>
Installation oberhalb Wehr	<input type="checkbox"/>	Markierstruktur Steinsch	<input type="checkbox"/>
Installation unterhalb Wehr	<input type="checkbox"/>	Markierstruktur Ufersubstrat	<input type="checkbox"/>
Entfernung Rechen	<input type="checkbox"/>	Markierstruktur Laufbohle fest	<input type="checkbox"/>
Entfernung sonstige Hindernisse	<input type="checkbox"/>	Markierstruktur Laufbohle schwimmend	<input type="checkbox"/>
Kastendurchlass/Maul eins. Berme	<input checked="" type="checkbox"/>	Markierstruktur Podest	<input type="checkbox"/>
Kastendurchlass/Maul beids. Berme	<input type="checkbox"/>	Verrohrung öffnen	<input type="checkbox"/>
Markierstruktur einseitig	<input type="checkbox"/>	Leit-/Schutzzäune notwendig	<input type="checkbox"/>
Markierstruktur beidseitig	<input type="checkbox"/>	Leitstrukturen/-senken einrichten	<input checked="" type="checkbox"/>

Geschwindigkeitsbegrenzung	<input type="checkbox"/>	Bermen an Ufer anbinden	<input type="checkbox"/>
Trockenröhre einbringen	<input checked="" type="checkbox"/>	Wiesenzufahrten verlegen	<input type="checkbox"/>
		Komplexmaßnahmen notwendig	<input type="checkbox"/>
