# Einschätzung von Durchlass-Bauwerken und Gefährdung des Fischotters

Aufnahme Nummer: 2237-021 Aufnahme-Datum: 13.08.2010

Gewässername: Mühlenfließ  
Lage: in Eickhof  
Straße: Dorfstraße  
sonstige Straße  
Todfunde: 0

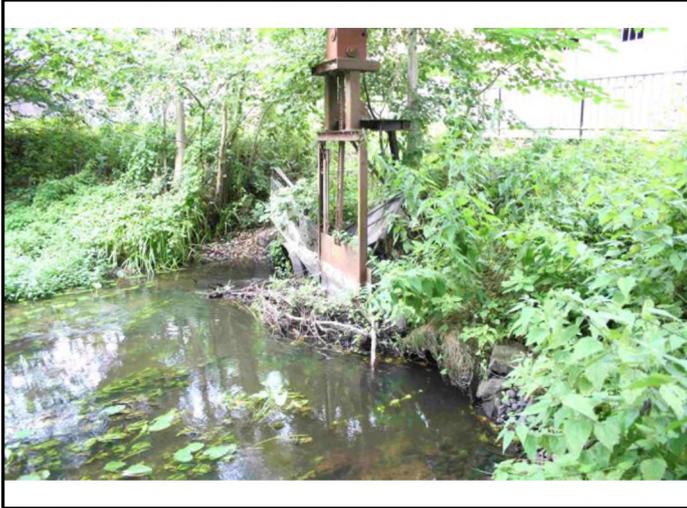
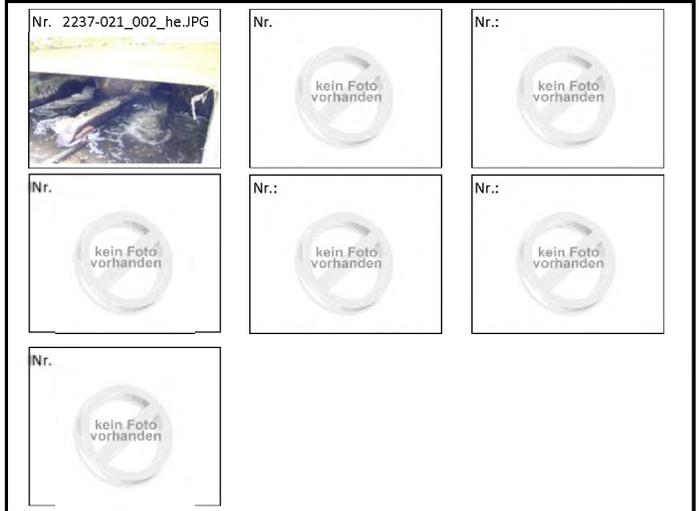
Nr.: 2237-021\_001\_he.JPG

Bedeutung im Habitatverbund: sehr hoch  
Verkehrsdichte: gering  
Brückenindex: 0  
Durchlass-Tauglichkeit: ungeeignet

**Priorität Festlegung: hoch**

Kein Ausbau der Straße, Verkehrsaufkommen durch schlechte Straße sehr gering.

Trennung Wehr Durchlass	<input type="checkbox"/>	keine notwendig	<input checked="" type="checkbox"/>
Installation oberhalb Wehr	<input type="checkbox"/>	Markierstruktur Steinsch	<input type="checkbox"/>
Installation unterhalb Wehr	<input type="checkbox"/>	Markierstruktur Ufersubstrat	<input type="checkbox"/>
Entfernung Rechen	<input type="checkbox"/>	Markierstruktur Laufbohle fest	<input type="checkbox"/>
Entfernung sonstige Hindernisse	<input type="checkbox"/>	Markierstruktur Laufbohle schwimmend	<input type="checkbox"/>
Kastendurchlass/Maul eins. Berme	<input type="checkbox"/>	Markierstruktur Podest	<input type="checkbox"/>
Kastendurchlass/Maul beids. Berme	<input type="checkbox"/>	Verrohrung öffnen	<input type="checkbox"/>
Markierstruktur einseitig	<input type="checkbox"/>	Leit-/Schutzzäune notwendig	<input type="checkbox"/>
Markierstruktur beidseitig	<input type="checkbox"/>	Leitstrukturen/ -senken einrichten	<input type="checkbox"/>

Geschwindigkeitsbegrenzung	<input type="checkbox"/>	Bermen an Ufer anbinden	<input type="checkbox"/>
Trockenröhre einbringen	<input type="checkbox"/>	Wiesenzufahrten verlegen	<input type="checkbox"/>
		Komplexmaßnahmen notwendig	<input checked="" type="checkbox"/>
