# Einschätzung von Durchlass-Bauwerken und Gefährdung des Fischotters

Aufnahme Nummer: 2237-023 Aufnahme-Datum: 13.08.2010

Gewässername: Warnow  
Lage: in Eickhof  
Straße: Dorfstraße  
sonstige Straße  
Todfunde: 0

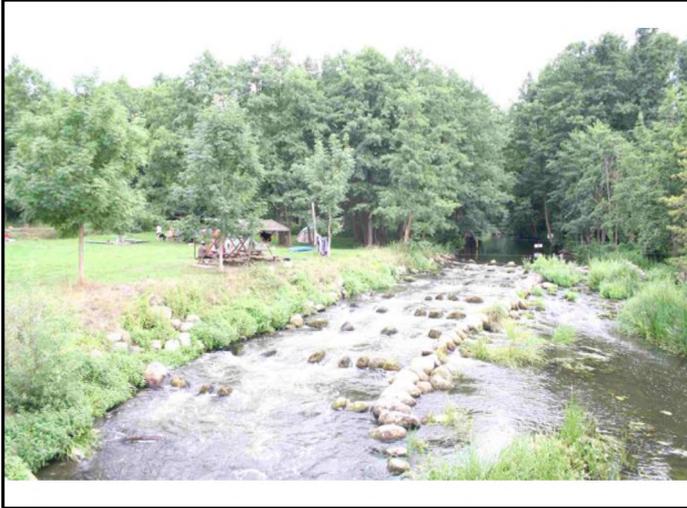
Nr.: 2237-023\_001\_he.JPG

Bei Erneuerung der Brücke keine Markiermöglichkeiten für FischotTER und Biber unter der Brücke realisiert. Sohlgleite sehr nahe an Brücke. Kein Ausbau der Straße!
