# Einschätzung von Durchlass-Bauwerken und Gefährdung des Fischotters

Aufnahme Nummer: 2237-025 Aufnahme-Datum: 13.08.2010

Gewässername: k.A.  
Lage: nördlich Ortschaft Warnow  
Straße: K 5  
Kreisstraße  
Totfunde: 0

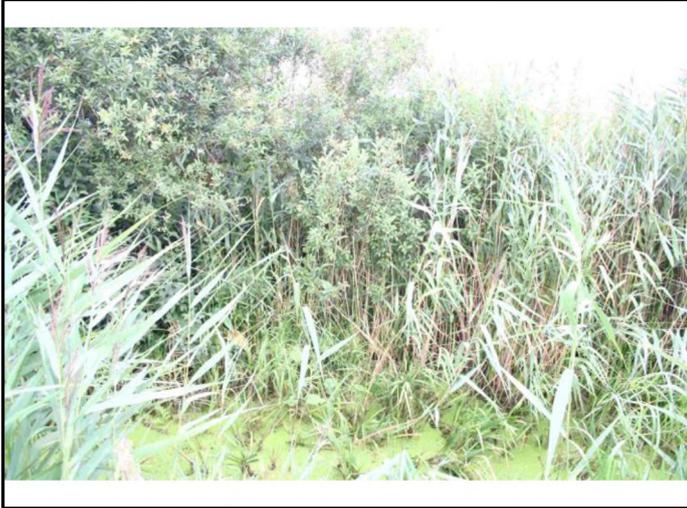
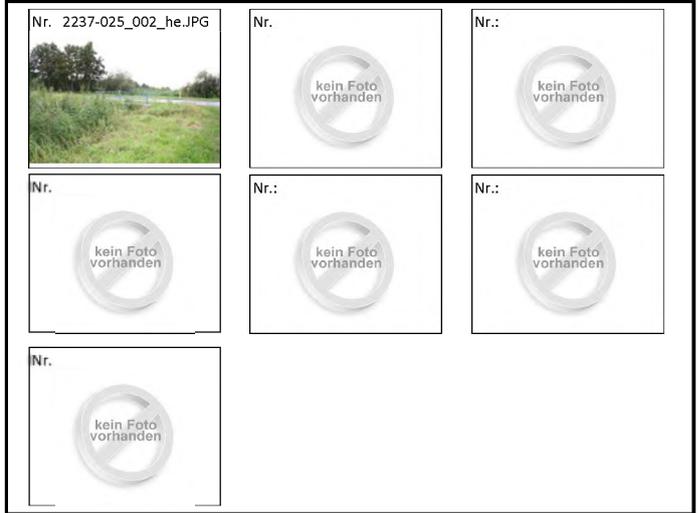
Nr.: 2237-025\_001\_he.JPG

Störfaktoren: Durchlass vollständig geflutet

Durchlass vollständig geflutet?

Bedeutung im Habitatverbund: sehr hoch  
Verkehrsdichte: mittel  
Brückenindex: 0  
Durchlass-Tauglichkeit: ungeeignet

Sehr hohe Gefährdung in der gesamten Warnowniederung. Gesamtkonzept notwendig für alle Durchlässe.

Trennung Wehr Durchlass	<input type="checkbox"/>	keine notwendig	<input type="checkbox"/>
Installation oberhalb Wehr	<input type="checkbox"/>	Markierstruktur Steinsch	<input type="checkbox"/>
Installation unterhalb Wehr	<input type="checkbox"/>	Markierstruktur Ufersubstrat	<input type="checkbox"/>
Entfernung Rechen	<input type="checkbox"/>	Markierstruktur Laufbohle fest	<input type="checkbox"/>
Entfernung sonstige Hindernisse	<input type="checkbox"/>	Markierstruktur Laufbohle schwimmend	<input type="checkbox"/>
Kastendurchlass/Maul eins. Berme	<input type="checkbox"/>	Markierstruktur Podest	<input type="checkbox"/>
Kastendurchlass/Maul beids. Berme	<input type="checkbox"/>	Verrohrung öffnen	<input type="checkbox"/>
Markierstruktur einseitig	<input type="checkbox"/>	Leit-/Schutzzäune notwendig	<input type="checkbox"/>
Markierstruktur beidseitig	<input type="checkbox"/>	Leitstrukturen/ -senken einrichten	<input checked="" type="checkbox"/>

Geschwindigkeitsbegrenzung	<input type="checkbox"/>	Bermen an Ufer anbinden	<input type="checkbox"/>
Trockenröhre einbringen	<input checked="" type="checkbox"/>	Wiesenzufahrten verlegen	<input type="checkbox"/>
		Komplexmaßnahmen notwendig	<input checked="" type="checkbox"/>
