Einschätzung von Durchlass-Bauwerken und Gefährdung des Fischotters

Aufnahme Nummer: 2237-027 Aufnahme-Datum: 13.08.2010

Gewässername: k.A.
Lage: nördlich Warnow
Straße: K 5
Kreisstraße
Todfunde: 0

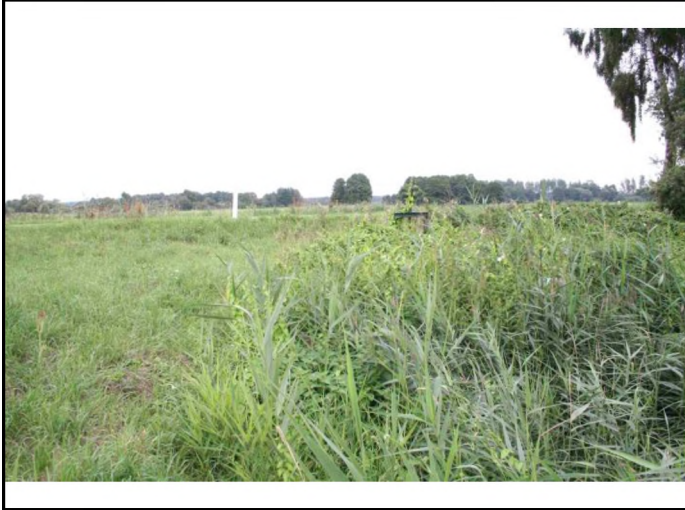
Nr.: 2237-027_001_he.JPG

Störfaktoren: Wehr/Stau , Durchlass vollständig geflutet

Bedeutung im Habitatverbund: sehr hoch
Verkehrsdichte: mittel
Brückenindex: 0
Durchlass-Tauglichkeit: ungeeignet

| Kastendurchlass/Maul beids. Berme | <input type="checkbox"/> | Verrohrung öffnen | <input checked="" type="checkbox"/> |
| | | Komplexmaßnahmen notwendig | <input checked="" type="checkbox"/> |

Warnniederung bedarf Gesamtkonzeption, Maßnahmen mit Punkten 2237-025 bis-027 abstimmen.
