# Einschätzung von Durchlass-Bauwerken und Gefährdung des Fischotters

Aufnahme Nummer: 2237-028 Aufnahme-Datum: 13.10.2010

Gewässername: k.A.  
Lage: westlicher Ortsrand Zernien  
Straße: L 141  
Landesstraße  
Totfunde: 0

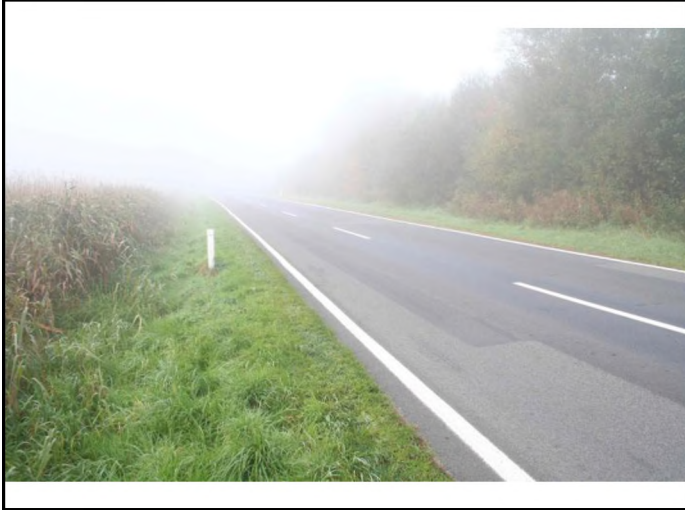
Nr.: 2237-028\_001\_he.JPG

Störfaktoren: Durchlass vollständig geflutet

Bedeutung im Habitatverbund: sehr hoch  
Verkehrsdichte: mittel  
Brückenindex: 0  
Durchlass-Tauglichkeit: ungeeignet

Straße sehr flach im Gelände und bereits erneuert, ohne Durchlaß anzupassen. Derzeit praktisch keinerlei Möglichkeiten, da Straße sehr flach im Gelände verläuft.

Trennung Wehr Durchlass	<input type="checkbox"/>	keine notwendig	<input checked="" type="checkbox"/>
Installation oberhalb Wehr	<input type="checkbox"/>	Markierstruktur Steinsch	<input type="checkbox"/>
Installation unterhalb Wehr	<input type="checkbox"/>	Markierstruktur Ufersubstrat	<input type="checkbox"/>
Entfernung Rechen	<input type="checkbox"/>	Markierstruktur Laufbohle fest	<input type="checkbox"/>
Entfernung sonstige Hindernisse	<input type="checkbox"/>	Markierstruktur Laufbohle schwimmend	<input type="checkbox"/>
Kastendurchlass/Maul eins. Berme	<input checked="" type="checkbox"/>	Markierstruktur Podest	<input type="checkbox"/>
Kastendurchlass/Maul beids. Berme	<input type="checkbox"/>	Verrohrung öffnen	<input type="checkbox"/>
Markierstruktur einseitig	<input type="checkbox"/>	Leit-/Schutzzäune notwendig	<input type="checkbox"/>
Markierstruktur beidseitig	<input type="checkbox"/>	Leitstrukturen/ -senken einrichten	<input type="checkbox"/>

Geschwindigkeitsbegrenzung	<input type="checkbox"/>	Bermen an Ufer anbinden	<input type="checkbox"/>
Trockenröhre einbringen	<input type="checkbox"/>	Wiesenzufahrten verlegen	<input type="checkbox"/>
		Komplexmaßnahmen notwendig	<input checked="" type="checkbox"/>
