Einschätzung von Durchlass-Bauwerken und Gefährdung des Fischotters

Aufnahme Nummer: 2237-029 Aufnahme-Datum: 13.10.2010

Gewässername: k.A.
Lage: westlicher Ortsrand Zernien
Straße: k.A.
Bahntrasse
Todfunde: 0

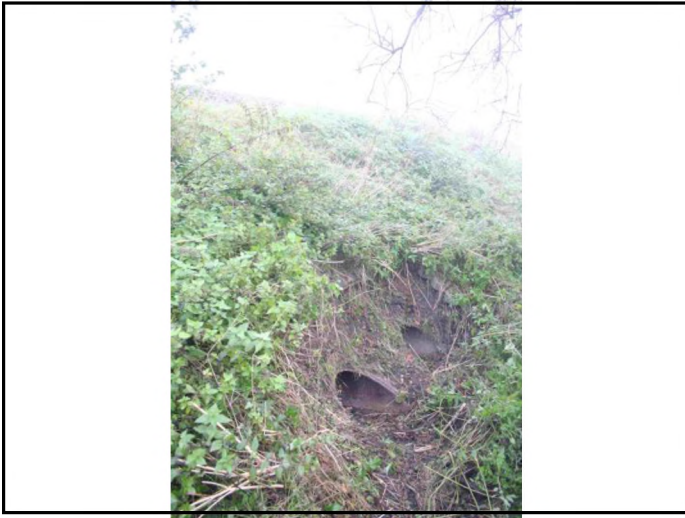
Nr.: 2237-029_001_he.JPG

Brückentyp: Rohrdurchlass Durchlaß Durchmesser: k.A.
Lichte Breite [m]: 0,6
Lichte Höhe [m]: 0,4 Brückenlänge [m]: 18
Bermen-Anzahl: beidseitig
Bermenform: TDL Stahl
TDL Stahl
Bermen-Neigung: 0-15°
0-15° Bermen-Breite [m]: 0,6
0,6
Bermen-Verfügbar: bei extremen Hochwa
bei extremen Hochwa

Bedeutung im Habitatverbund: sehr hoch
Verkehrsdichte: gering
Brückenindex: 0,013
Durchlass-Tauglichkeit: bedingt geeignet

Vorhandene Rohre reinigen und freihalten inkl. Wechselmöglichkeit.
