Einschätzung von Durchlass-Bauwerken und Gefährdung des Fischotters

Aufnahme Nummer: 2237-030 Aufnahme-Datum: 13.10.2010

Gewässername: k.A.
Lage: zwischen Zernin und Warnow
Straße: L 141
Landesstraße
Totfunde: 0

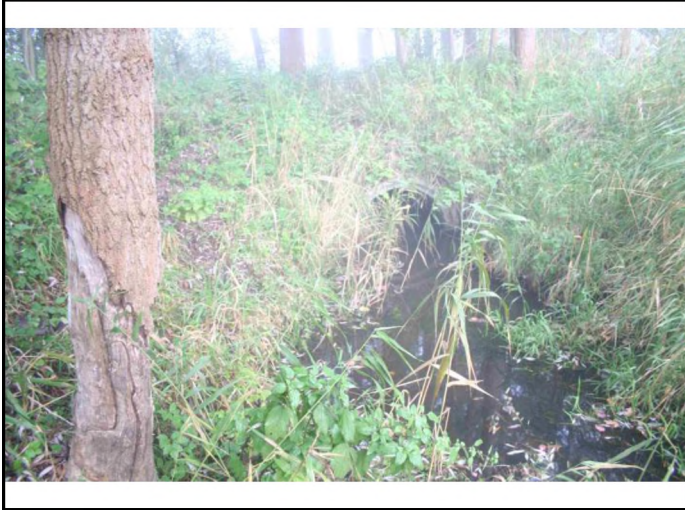
Nr.: 2237-030_001_he.JPG

Brückentyp: Rohrdurchlass Durchlaß Durchmesser: k.A.

Lichte Breite [m]: 1
Lichte Höhe [m]: 0,5 Brückenlänge [m]: 16
Bermen-Anzahl: keine
Bermenform: k.A.

Bedeutung im Habitatverbund: sehr hoch
Verkehrsdichte: mittel
Brückenindex: 0,031
Durchlass-Tauglichkeit: ungeeignet

Gefährdung für Biber und Verkehr aus am Straßenrand stehenden Aspen! Rücksprache mit Straßenmeisterei ist erfolgt.
