Einschätzung von Durchlass-Bauwerken und Gefährdung des Fischotters

Aufnahme Nummer: 2237-031 Aufnahme-Datum: 13.10.2010

Gewässername: k.A.
Lage: zwischen Zernin und Warnow
Straße: k.A.
Bahntrasse
Todfunde: 0

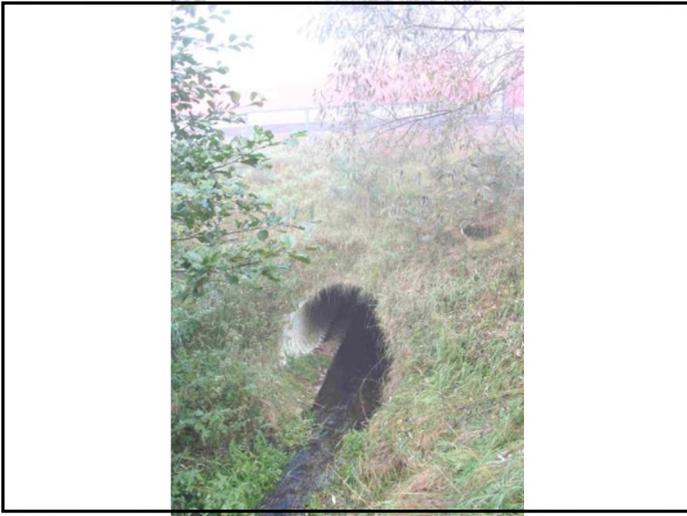
Nr.: 2237-031_001_he.JPG

Bedeutung im Habitatverbund: sehr hoch
Verkehrsdichte: gering
Brückenindex: 0,14
Durchlass-Tauglichkeit: gut geeignet

Biber nutzt Weiden und andere Gehölze bis an den Rand der Bahntrasse. Hier und in allen anderen Bibervorkommensgebieten müssen die bahnbegleitenden Gehölze regelmäßig gefällt werden, damit sie nicht auf die Gleise/in die Oberleitungen fallen können.

Trennung Wehr Durchlass	<input type="checkbox"/>	keine notwendig	<input checked="" type="checkbox"/>
Installation oberhalb Wehr	<input type="checkbox"/>	Markierstruktur Steinsch	<input type="checkbox"/>
Installation unterhalb Wehr	<input type="checkbox"/>	Markierstruktur Ufersubstrat	<input type="checkbox"/>
Entfernung Rechen	<input type="checkbox"/>	Markierstruktur Laufbohle fest	<input type="checkbox"/>
Entfernung sonstige Hindernisse	<input type="checkbox"/>	Markierstruktur Laufbohle schwimmend	<input type="checkbox"/>
Kastendurchlass/Maul eins. Berme	<input type="checkbox"/>	Markierstruktur Podest	<input type="checkbox"/>
Kastendurchlass/Maul beids. Berme	<input checked="" type="checkbox"/>	Verrohrung öffnen	<input type="checkbox"/>
Markierstruktur einseitig	<input type="checkbox"/>	Leit-/Schutzzäune notwendig	<input type="checkbox"/>
Markierstruktur beidseitig	<input type="checkbox"/>	Leitstrukturen/ -senken einrichten	<input type="checkbox"/>
