Einschätzung von Durchlass-Bauwerken und Gefährdung des Fischotters

Aufnahme Nummer: 2237-032 Aufnahme-Datum: 13.10.2010

Gewässername: k.A.
Lage: nördlich Warnow
Straße: k.A.
Bahntrasse
Todfunde: 0

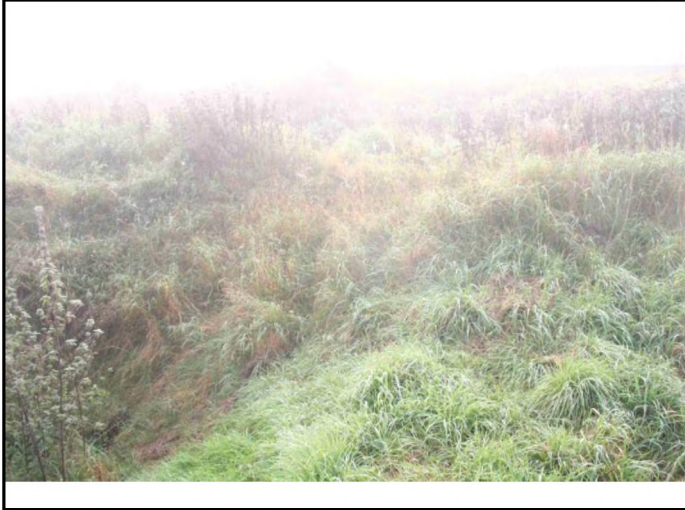
Nr.: 2237-032_001_he.JPG

Bedeutung im Habitatverbund: mittel
Verkehrsdichte: gering
Brückenindex: 0,012
Durchlass-Tauglichkeit: ungeeignet

Gewässerdurchlaß mit Bermen oder Trockenröhre möglich.

Trennung Wehr Durchlass	<input type="checkbox"/>	keine notwendig	<input type="checkbox"/>
Installation oberhalb Wehr	<input type="checkbox"/>	Markierstruktur Steinsch	<input type="checkbox"/>
Installation unterhalb Wehr	<input type="checkbox"/>	Markierstruktur Ufersubstrat	<input type="checkbox"/>
Entfernung Rechen	<input type="checkbox"/>	Markierstruktur Laufbohle fest	<input type="checkbox"/>
Entfernung sonstige Hindernisse	<input type="checkbox"/>	Markierstruktur Laufbohle schwimmend	<input type="checkbox"/>
Kastendurchlass/Maul eins. Berme	<input checked="" type="checkbox"/>	Markierstruktur Podest	<input type="checkbox"/>
Kastendurchlass/Maul beids. Berme	<input type="checkbox"/>	Verrohrung öffnen	<input type="checkbox"/>
Markierstruktur einseitig	<input type="checkbox"/>	Leit-/Schutzzäune notwendig	<input type="checkbox"/>
Markierstruktur beidseitig	<input type="checkbox"/>	Leitstrukturen/-senken einrichten	<input checked="" type="checkbox"/>

Geschwindigkeitsbegrenzung	<input type="checkbox"/>	Bermen an Ufer anbinden	<input type="checkbox"/>
Trockenröhre einbringen	<input checked="" type="checkbox"/>	Wiesenzufahrten verlegen	<input type="checkbox"/>
		Komplexmaßnahmen notwendig	<input type="checkbox"/>
