Einschätzung von Durchlass-Bauwerken und Gefährdung des Fischotters

Aufnahme Nummer: 2237-033

Aufnahme-Datum: 13.10.2010

Gewässername: k.A.
Lage: Abfluß Kläranlage nördlich von Warnow
Straße: k.A.
Bahntrasse
Todfunde: 0

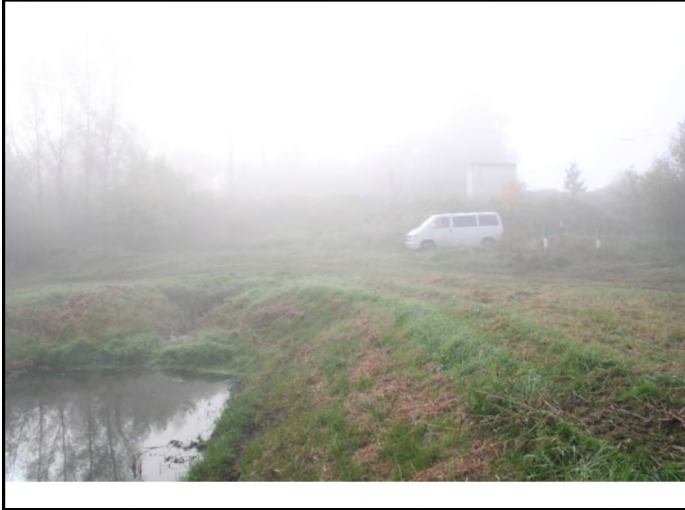
Nr.: 2237-033_001_he.JPG

Störfaktoren: Zufahrt Wiese/Feld, der Otter aus dem Wasser und damit auf die Böschung und dichter an die Straße führt. ,
Verrohrt

Brückentyp:	Rohrdurchlass	Durchlaß Durchmesser:	k.A.
Lichte Breite [m]:	0	Brückenlänge [m]:	40
Lichte Höhe [m]:	0		
Bermen-Anzahl:	keine		
Bermenform:	k.A.		
Bermen-Neigung:	keine keine	Bermen-Breite [m]:	keine keine
Bermen-Verfügbar:	keine keine

Bedeutung im Habitatverbund: mittel
Verkehrsdichte: gering
Brückenindex: 0
Durchlass-Tauglichkeit: ungeeignet

Trennung Wehr Durchlass	<input type="checkbox"/>	keine notwendig	<input checked="" type="checkbox"/>
Installation oberhalb Wehr	<input type="checkbox"/>	Markierstruktur Steinsch	<input type="checkbox"/>
Installation unterhalb Wehr	<input type="checkbox"/>	Markierstruktur Ufersubstrat	<input type="checkbox"/>
Entfernung Rechen	<input type="checkbox"/>	Markierstruktur Laufbohle fest	<input type="checkbox"/>
Entfernung sonstige Hindernisse	<input type="checkbox"/>	Markierstruktur Laufbohle schwimmend	<input type="checkbox"/>
Kastendurchlass/Maul eins. Berme	<input checked="" type="checkbox"/>	Markierstruktur Podest	<input type="checkbox"/>
Kastendurchlass/Maul beids. Berme	<input type="checkbox"/>	Verrohrung öffnen	<input type="checkbox"/>
Markierstruktur einseitig	<input type="checkbox"/>	Leit-/Schutzzäune notwendig	<input type="checkbox"/>
Markierstruktur beidseitig	<input type="checkbox"/>	Leitstrukturen/-senken einrichten	<input type="checkbox"/>

Geschwindigkeitsbegrenzung	<input type="checkbox"/>	Bermen an Ufer anbinden	<input type="checkbox"/>
Trockenröhre einbringen	<input type="checkbox"/>	Wiesenzufahrten verlegen	<input type="checkbox"/>
		Komplexmaßnahmen notwendig	<input checked="" type="checkbox"/>
