Einschätzung von Durchlass-Bauwerken und Gefährdung des Fischotters

Aufnahme Nummer: 2238-001 Aufnahme-Datum: 10.08.2010

Gewässername: k.A.
Lage: in Ganschow
Straße: Dorfstraße
sonstige Straße
Todfunde: 0

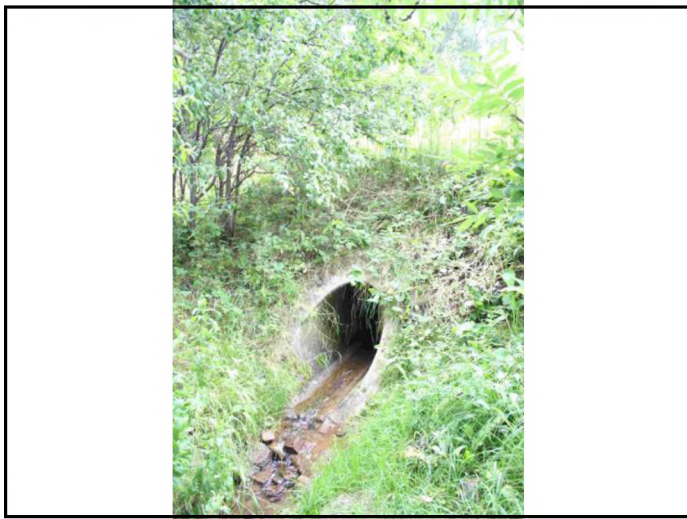
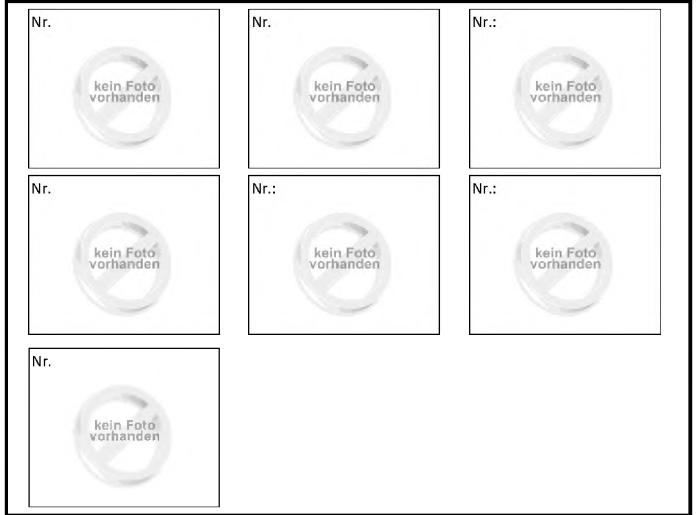
Nr.: 2238-001_001_he.JPG

Brückentyp: Rohrdurchlass Durchlaß Durchmesser: k.A.

Bedeutung im Habitatverbund: mittel
Verkehrsdichte: gering
Brückenindex: 0
Durchlass-Tauglichkeit: ungeeignet

Trennung Wehr Durchlass	<input type="checkbox"/>	keine notwendig	<input type="checkbox"/>
Installation oberhalb Wehr	<input type="checkbox"/>	Markierstruktur Steinsch	<input type="checkbox"/>
Installation unterhalb Wehr	<input type="checkbox"/>	Markierstruktur Ufersubstrat	<input type="checkbox"/>
Entfernung Rechen	<input type="checkbox"/>	Markierstruktur Laufbohle fest	<input type="checkbox"/>
Entfernung sonstige Hindernisse	<input type="checkbox"/>	Markierstruktur Laufbohle schwimmend	<input type="checkbox"/>
Kastendurchlass/Maul eins. Berme	<input checked="" type="checkbox"/>	Markierstruktur Podest	<input type="checkbox"/>
Kastendurchlass/Maul beids. Berme	<input type="checkbox"/>	Verrohrung öffnen	<input type="checkbox"/>
Markierstruktur einseitig	<input type="checkbox"/>	Leit-/Schutzzäune notwendig	<input type="checkbox"/>
Markierstruktur beidseitig	<input type="checkbox"/>	Leitstrukturen/ -senken einrichten	<input checked="" type="checkbox"/>

Geschwindigkeitsbegrenzung	<input type="checkbox"/>	Bermen an Ufer anbinden	<input type="checkbox"/>
Trockenröhre einbringen	<input checked="" type="checkbox"/>	Wiesenzufahrten verlegen	<input type="checkbox"/>
		Komplexmaßnahmen notwendig	<input type="checkbox"/>
