Einschätzung von Durchlass-Bauwerken und Gefährdung des Fischotters

Aufnahme Nummer: 2238-003 Aufnahme-Datum: 10.08.2010

Gewässername: k.A.
Lage: 2. DL westlich Gutow
Straße: K 19
Kreisstraße
Todfunde: 0

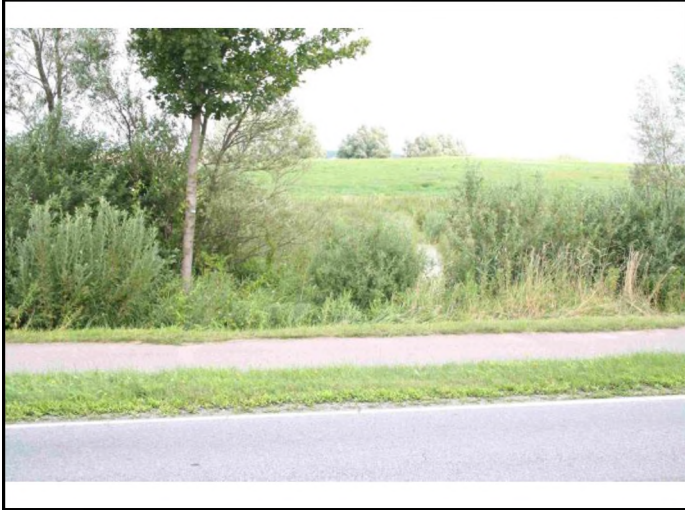
Nr.: 2238-003_001_he.JPG

Störfaktoren: Sohlschwelle , Durchlass vollständig geflutet

Bedeutung im Habitatverbund: mittel
Verkehrsdichte: mittel
Brückenindex: 0
Durchlass-Tauglichkeit: ungeeignet

Trennung Wehr Durchlass	<input type="checkbox"/>	keine notwendig	<input type="checkbox"/>
Installation oberhalb Wehr	<input type="checkbox"/>	Markierstruktur Steinsch	<input type="checkbox"/>
Installation unterhalb Wehr	<input type="checkbox"/>	Markierstruktur Ufersubstrat	<input type="checkbox"/>
Entfernung Rechen	<input type="checkbox"/>	Markierstruktur Laufbohle fest	<input type="checkbox"/>
Entfernung sonstige Hindernisse	<input type="checkbox"/>	Markierstruktur Laufbohle schwimmend	<input type="checkbox"/>
Kastendurchlass/Maul eins. Berme	<input type="checkbox"/>	Markierstruktur Podest	<input type="checkbox"/>
Kastendurchlass/Maul beids. Berme	<input type="checkbox"/>	Verrohrung öffnen	<input type="checkbox"/>
Markierstruktur einseitig	<input type="checkbox"/>	Leit-/Schutzzäune notwendig	<input type="checkbox"/>
Markierstruktur beidseitig	<input type="checkbox"/>	Leitstrukturen/ -senken einrichten	<input checked="" type="checkbox"/>

Geschwindigkeitsbegrenzung	<input type="checkbox"/>	Bermen an Ufer anbinden	<input type="checkbox"/>
Trockenröhre einbringen	<input checked="" type="checkbox"/>	Wiesenzufahrten verlegen	<input type="checkbox"/>
		Komplexmaßnahmen notwendig	<input checked="" type="checkbox"/>

Lösung nur im Zusammenhang der gesamten Niederung, Punkte 2238-002 bis -005.
