Einschätzung von Durchlass-Bauwerken und Gefährdung des Fischotters

Aufnahme Nummer: 2238-004 Aufnahme-Datum: 10.08.2010

Gewässername: k.A.
Lage: 3. DL westlich Gutow
Straße: K 19
Kreisstraße
Todfunde: 0

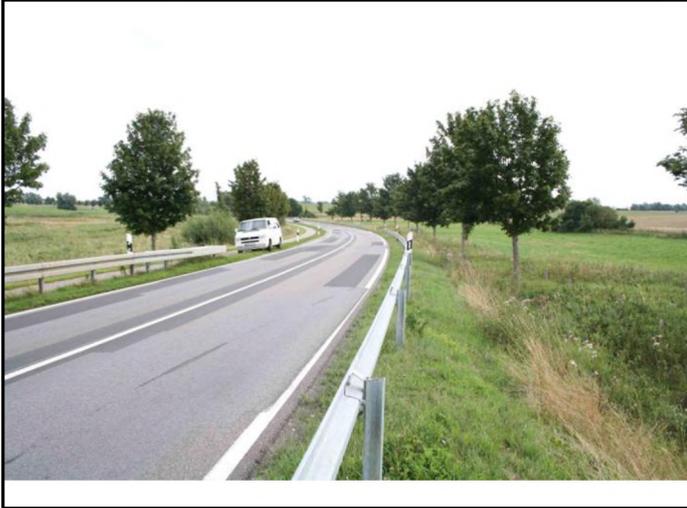
Nr.: 2238-004_001_he.JPG

Störfaktoren: Durchlass vollständig geflutet

Durchlass vollständig geflutet?

Bedeutung im Habitatverbund: sehr hoch
Verkehrsdichte: mittel
Brückenindex: 0
Durchlass-Tauglichkeit: ungeeignet

Geschwindigkeitsbegrenzung	<input type="checkbox"/>	Bermen an Ufer anbinden	<input type="checkbox"/>
Trockenröhre einbringen	<input checked="" type="checkbox"/>	Wiesenzufahrten verlegen	<input type="checkbox"/>
		Komplexmaßnahmen notwendig	<input type="checkbox"/>

Lösung nur im Zusammenhang der gesamten Niederung, Punkte 2238-002 bis -005.
