# Einschätzung von Durchlass-Bauwerken und Gefährdung des Fischotters

Aufnahme Nummer: 2238-005 Aufnahme-Datum: 10.08.2010

Gewässername: k.A.  
Lage: 4. DL westlich Gutow  
Straße: K 19  
Kreisstraße  
Todfunde: 0

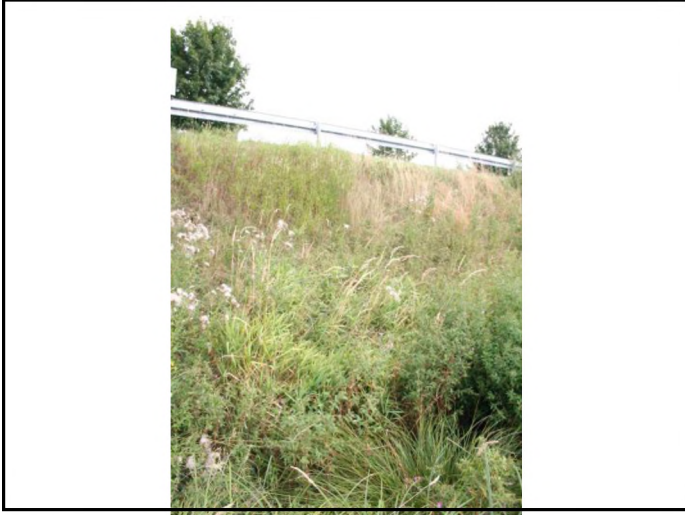
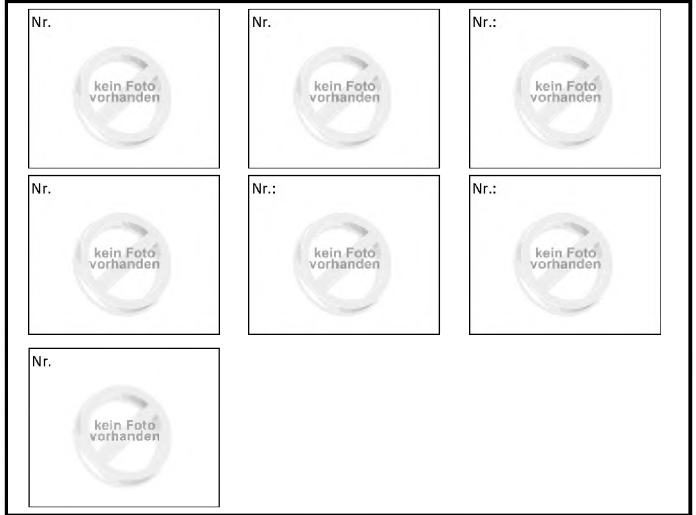
Nr.: 2238-005\_001\_he.JPG

Brückentyp: Rohrdurchlass Durchlaß Durchmesser: k.A.

Lichte Breite [m]: 0  
Lichte Höhe [m]: 0 Brückenlänge [m]: 25  
Bermen-Anzahl: keine  
Bermenform: k.A.

Bedeutung im Habitatverbund: mittel  
Verkehrsdichte: mittel  
Brückenindex: 0  
Durchlass-Tauglichkeit: ungeeignet

Geschwindigkeitsbegrenzung	<input type="checkbox"/>	Bermen an Ufer anbinden	<input type="checkbox"/>
Trockenröhre einbringen	<input checked="" type="checkbox"/>	Wiesenzufahrten verlegen	<input type="checkbox"/>
		Komplexmaßnahmen notwendig	<input type="checkbox"/>

Lösung nur im Zusammenhang der gesamten Niederung, Punkte 2238-002 bis -005.
