Einschätzung von Durchlass-Bauwerken und Gefährdung des Fischotters

Aufnahme Nummer: 2238-006 Aufnahme-Datum: 10.08.2010

Gewässername: NSG Westlich Inselfsee
Lage: südlich Gutow
Straße: L 17
Landesstraße
Totfunde: 1

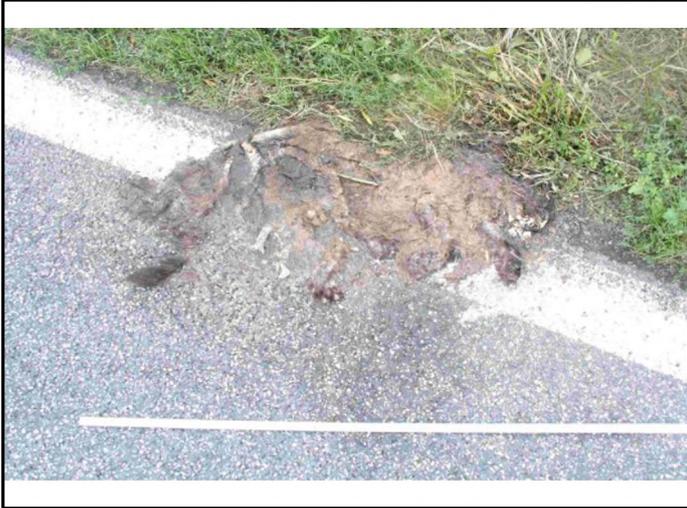
Nr.: 2238-006_001_he.JPG

Bedeutung im Habitatverbund: sehr hoch
Verkehrsdichte: mittel
Brückenindex: 0,013
Durchlass-Tauglichkeit: ungeeignet

Gesamtkonzept für die Niederung notwendig in Absprachen mit allen Beteiligten.
